# Diagnostic du réseau d'assainissement CCBVIR Réseau d'eaux usées

**RV N°  
00726  
Séparatif  
eaux  
usées  
(HY13 B0001)**

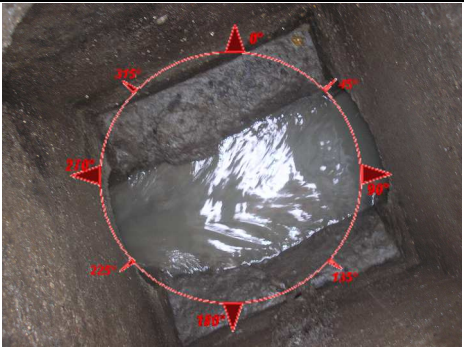
| Photo intérieure | caractéristiques des canalisations | | | | | |

| <b>Désignation</b> | Ouvrage visité | <b>Type d'ouvrage</b> | Regard de visite simple |
| <b>Altimétrie</b> | Cote tampon NGF : NR m | Profondeur : 1,600 m | Cote radier NGF : NR m |

| Photo intérieure | caractéristiques des canalisations | | | | | |
|---|---|---|---|---|---|---|
| | Collecteur | Angle | Géométrie | Nature | FE/TN | FE/NGF |
| | 1:Arrivée I | 107 ° | Ø400 | Fibro ciment | 1,600 m | NR m |
| | 8:Exutoire I | 292 ° | Ø400 | Fibro ciment | 1,600 m | NR m |
