# Diagnostic du réseau d'assainissement CCBVIR Réseau d'eaux usées

**RV N°  
 00752  
 Séparatif  
 eaux  
 usées  
 (HY13 B0001)**

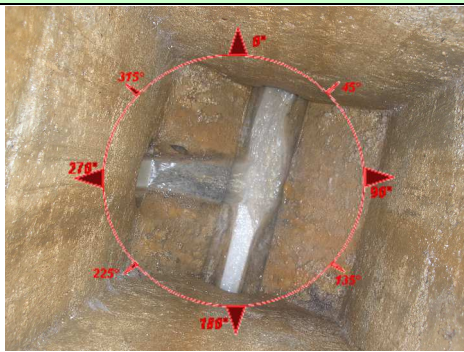
| Photo intérieure | caractéristiques des canalisations | | | | | |

| <b>Désignation</b> | Ouvrage visité | <b>Type d'ouvrage</b> | Regard de visite simple |
| <b>Altimétrie</b> | Cote tampon NGF : NR m | Profondeur : 1,480 m | Cote radier NGF : NR m |

| Photo intérieure | caractéristiques des canalisations | | | | | |
|---|---|---|---|---|---|---|
| | Collecteur | Angle | Géométrie | Nature | FE/TN | FE/NGF |
| | 1:Arrivée I | 202 ° | Ø200 | PVC | 1,480 m | NR m |
| | 2:Arrivée II.1 | 308 ° | Ø200 | PVC | 1,250 m | NR m |
| | 8:Exutoire I | 43 ° | Ø200 | PVC | 1,480 m | NR m |

| Observations sur les collecteurs | |
|---|---|
| 2 | Arrivée en chute |
