# Diagnostic du réseau d'assainissement CCBVIR Réseau d'eaux usées

**RV N°  
00763  
Séparatif  
eaux  
usées  
(HY13 B0001)**

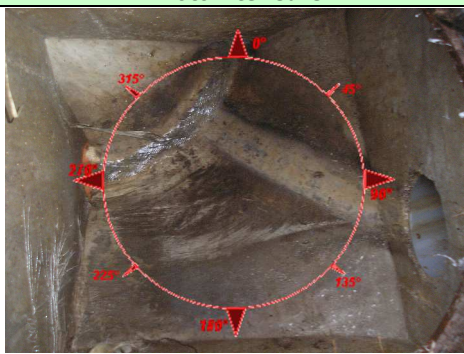
| Photo intérieure | caractéristiques des canalisations | | | | | |

| Observations sur les collecteurs | |
|---|---|
| 2 | Arrivée en chute |
