# Diagnostic du réseau d'assainissement CCBVIR Réseau d'eaux usées

**RV N°  
 00769  
 Séparatif  
 eaux  
 usées  
 (HY13 B0001)**

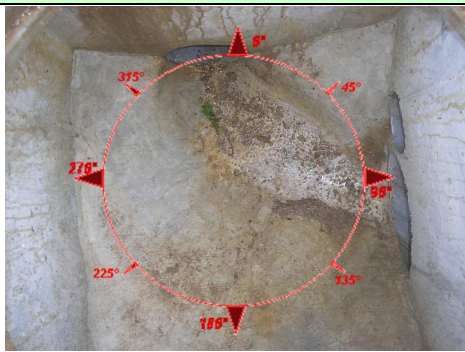
| Photo intérieure | caractéristiques des canalisations | | | | | |

| Observations sur les collecteurs | |
|---|---|
| 2 | Arrivée en chute |
