RÉSULTATS DES TESTS À LA FUMÉE CCBVIR - COMMUNE DE CORBARA

**AF
N° 00147**
(HY13 B001)

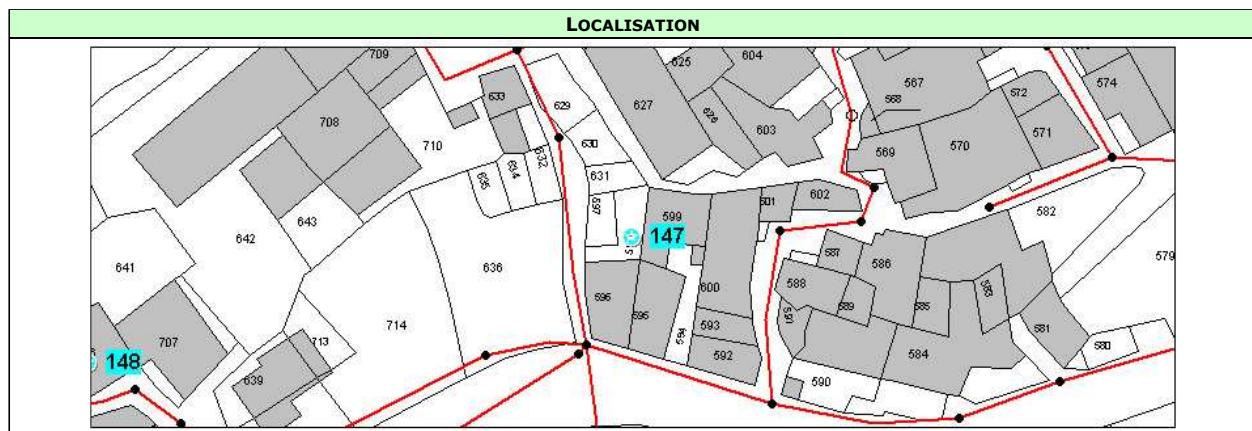
| PHOTO | | DESCRIPTION |
|---|--|---|
| | | CAMPAGNE Fumée équipe 1 TYPE D'ANOMALIE Gouttière DOMAINE APPLICATION Privé SURFACE RACCORDEE 30 m ² LOCALISATION Adresse propriétaire : Parcelle : REGARD D'INJECTION |

| RÉPONSE À LA FUMÉE | VALIDATION AU COLORANT |
|--|--|
| <input checked="" type="checkbox"/> Rapide <input checked="" type="checkbox"/> Nette | <input type="checkbox"/> Connection hydraulique avérée par traçage au colorant |

| COMMENTAIRES |
|--|
| Une seule gouttière est raccordée. Les eaux usées et pluviales sont collectées par la même descente |

| PHOTO | | DESCRIPTION |
|---|--|---|
| Mise une place d'une nouvelle descente de gouttière indépendante de la collecte des eaux vannes | | |
