<h2 style="text-align: center;">RÉSULTATS DES TESTS À LA FUMÉE</h2> <h3 style="text-align: center;">CCBVIR - COMMUNE DE L'ÎLE ROUSSE</h3>	<p style="text-align: center;">AF N° 00103 (HY13 B001)</p>
--	---	---	--

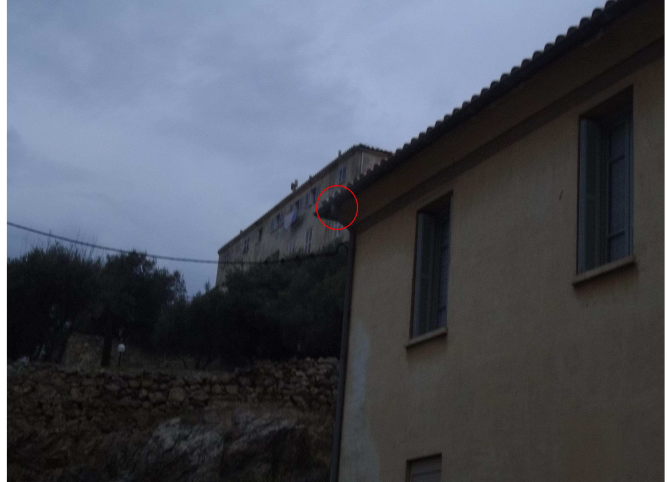
<table border="1"> <tr> <td>CAMPAGNE</td> <td>fumee equipe 2</td> </tr> </table>	CAMPAGNE	fumee equipe 2
	CAMPAGNE	fumee equipe 2	
	<table border="1"> <tr> <td>TYPE D'ANOMALIE</td> <td>Gouttière</td> </tr> </table>	TYPE D'ANOMALIE	Gouttière
	TYPE D'ANOMALIE	Gouttière	
	<table border="1"> <tr> <td>DOMAINE_APPLICATION</td> <td>Privé</td> </tr> </table>	DOMAINE_APPLICATION	Privé
	DOMAINE_APPLICATION	Privé	
	<table border="1"> <tr> <td>SURFACE RACCORDÉE</td> <td>60 m²</td> </tr> </table>	SURFACE RACCORDÉE	60 m²
SURFACE RACCORDÉE	60 m²		
<table border="1"> <tr> <td>LOCALISATION</td> <td>Adresse propriétaire : Parcelle :</td> </tr> </table>	LOCALISATION	Adresse propriétaire : Parcelle :	
LOCALISATION	Adresse propriétaire : Parcelle :		
<table border="1"> <tr> <td>REGARD D'INJECTION</td> <td></td> </tr> </table>	REGARD D'INJECTION		
REGARD D'INJECTION			
<table border="1"> <tr> <th data-bbox="879 642 1445 667">PROPOSITION DE TRAVAUX</th> </tr> <tr> <td>Découpe de la descente de gouttière à sa base, obturation de la partie aval et déversement au sol</td> </tr> </table>		PROPOSITION DE TRAVAUX	Découpe de la descente de gouttière à sa base, obturation de la partie aval et déversement au sol

RÉPONSE À LA FUMÉE	VALIDATION AU COLORANT
<div> <input checked="" type="checkbox"/> Rapide <input checked="" type="checkbox"/> Nette </div> <div> <input type="checkbox"/> Différée <input type="checkbox"/> Diffuse </div>	<div> <input type="checkbox"/> Pas de contrôle au colorant pratiqué (élément inaccessible, propriétaire absent, prestation non prévue...) </div> <div> <input checked="" type="checkbox"/> Connection hydraulique avérée par traçage au colorant <input type="checkbox"/> Connection hydraulique invalidée par traçage au colorant </div>

COMMENTAIRES
Une seule gouttière est raccordée

PROPOSITION DE TRAVAUX			
Découpe de la descente de gouttière à sa base, obturation de la partie aval et déversement au sol
