RÉSULTATS DES TESTS À LA FUMÉE CCBVIR - COMMUNE DE L'ILE ROUSSE

**AF
N° 00117**
(HY13 B001)

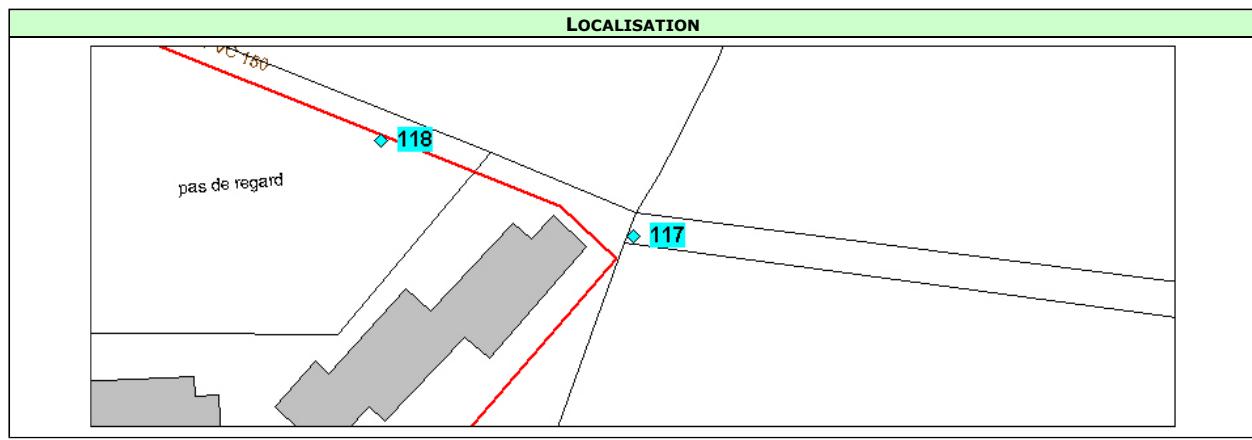
PHOTO	DESCRIPTION
	CAMPAGNE fumee equipe 2
	TYPE D'ANOMALIE Autre
	DOMAINE APPLICATION Privé
	SURFACE RACCORDÉE 10 m ²
	LOCALISATION Adresse propriétaire : Parcelle :
	REGARD D'INJECTION
	PROPOSITION DE TRAVAUX Etanchéification du défaut d'infiltration

RÉPONSE À LA FUMÉE	VALIDATION AU COLORANT
<input checked="" type="checkbox"/> Rapide <input checked="" type="checkbox"/> Nette	<input type="checkbox"/> Connection hydraulique avérée par traçage au colorant
<input type="checkbox"/> Différée <input type="checkbox"/> Diffuse	<input checked="" type="checkbox"/> Pas de contrôle au colorant pratiqué (élément inaccessible, propriétaire absent, prestation non prévue...)
	<input type="checkbox"/> Connection hydraulique invalidée par traçage au colorant

COMMENTAIRES
Défaut d'étanchéité du regard. La surface de ruissellement intrusif est difficilement appréciable, l'estimation indiquée constitue un minimum.
