<h2 style="text-align: center;">RÉSULTATS DES TESTS À LA FUMÉE</h2> <h3 style="text-align: center;">CCBVIR - COMMUNE DE L'ÎLE ROUSSE</h3>	<p style="text-align: center;">AF N° 00119 (HY13 B001)</p>
---	---	---	--

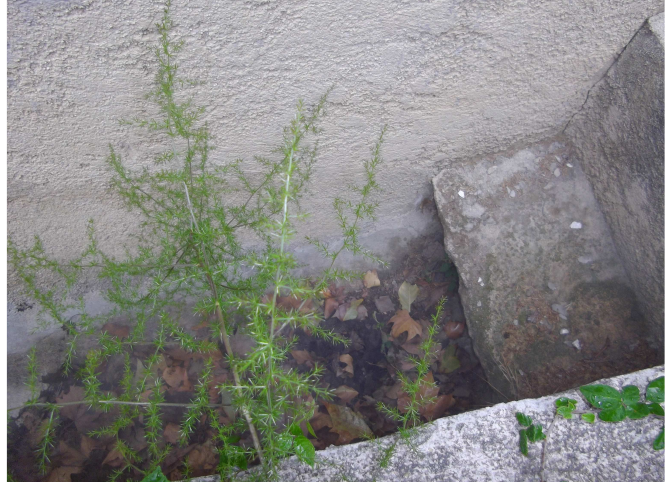
<table border="1"> <tr> <td>CAMPAGNE</td> <td>fumee equipe 2</td> </tr> </table>	CAMPAGNE	fumee equipe 2
	CAMPAGNE	fumee equipe 2	
	<table border="1"> <tr> <td>TYPE D'ANOMALIE</td> <td>Autre</td> </tr> </table>	TYPE D'ANOMALIE	Autre
	TYPE D'ANOMALIE	Autre	
	<table border="1"> <tr> <td>DOMAINE_APPLICATION</td> <td>Privé</td> </tr> </table>	DOMAINE_APPLICATION	Privé
	DOMAINE_APPLICATION	Privé	
	<table border="1"> <tr> <td>SURFACE RACCORDÉE</td> <td>20 m²</td> </tr> </table>	SURFACE RACCORDÉE	20 m²
SURFACE RACCORDÉE	20 m²		
<table border="1"> <tr> <td>LOCALISATION</td> <td>Adresse propriétaire : Parcelle :</td> </tr> </table>	LOCALISATION	Adresse propriétaire : Parcelle :	
LOCALISATION	Adresse propriétaire : Parcelle :		
<table border="1"> <tr> <td>REGARD D'INJECTION</td> <td>715</td> </tr> </table>	REGARD D'INJECTION	715	
REGARD D'INJECTION	715		
<table border="1"> <tr> <td colspan="2">PROPOSITION DE TRAVAUX</td> </tr> </table>	PROPOSITION DE TRAVAUX

RÉPONSE À LA FUMÉE	VALIDATION AU COLORANT
<div> <input checked="" type="checkbox"/> Rapide <input checked="" type="checkbox"/> Nette </div> <div> <input type="checkbox"/> Différée <input type="checkbox"/> Diffuse </div>	<div> <input type="checkbox"/> Connection hydraulique avérée par traçage au colorant </div> <div> <input checked="" type="checkbox"/> Pas de contrôle au colorant pratiqué (élément inaccessible, propriétaire absent, prestation non prévue...) </div> <div> <input type="checkbox"/> Connection hydraulique invalidée par traçage au colorant </div>

COMMENTAIRES
<p>Tuyau DN 80 mm qui prend caniveau et gouttière. La surface de ruissellement intrusif est difficilement appréciable, l'estimation indiquée constitue un minimum.</p>

PROPOSITION DE TRAVAUX			
Création d'un reseau de collecte d'eau pluviale
