RÉSULTATS DES TESTS À LA FUMÉE CCBVIR - COMMUNE DE L'ÎLE ROUSSE

AF
N° 00125
(HY13 B001)

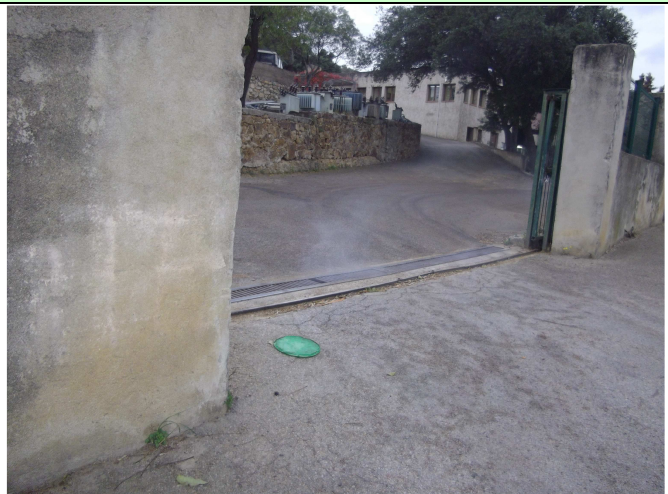
CAMPAGNE fumee equipe 2
	TYPE D'ANOMALIE Chemin de grille
	DOMAINE_APPLICATION Privé
	SURFACE RACCORDÉE 200 m ²
	LOCALISATION Adresse propriétaire : SEEHC Imbert Parcelle :
	REGARD D'INJECTION
PROPOSITION DE TRAVAUX	
Création d'un reseau de collecte d'eau pluviale

RÉPONSE À LA FUMÉE	VALIDATION AU COLORANT
<input checked="" type="checkbox"/> Rapide <input checked="" type="checkbox"/> Nette <input type="checkbox"/> Différée <input type="checkbox"/> Diffuse	<input type="checkbox"/> Connection hydraulique avérée par traçage au colorant <input checked="" type="checkbox"/> Pas de contrôle au colorant pratiqué (élément inaccessible, propriétaire absent, prestation non prévue...) <input type="checkbox"/> Connection hydraulique invalidée par traçage au colorant

COMMENTAIRES
Atelier électrique
