**RÉSULTATS DES TESTS À LA FUMÉE
 CCBVIR - COMMUNE DE L'ILE ROUSSE**
**AF
 N° 00078**
 (HY13 B001)

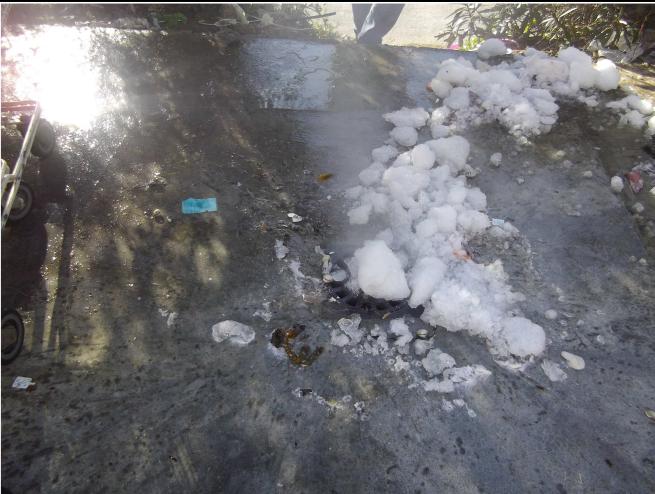
PHOTO		DESCRIPTION

CAMPAGNE fumee equipe 2 TYPE D'ANOMALIE Chemin de grille DOMAINE APPLICATION Privé SURFACE RACCORDÉE 150 m ² LOCALISATION Adresse propriétaire : E.LECLERC Parcelle : REGARD D'INJECTION	
PROPOSITION DE TRAVAUX		Création d'un reseau de collecte d'eau pluviale

RÉPONSE À LA FUMÉE	VALIDATION AU COLORANT
<input checked="" type="checkbox"/> Rapide <input checked="" type="checkbox"/> Nette <input type="checkbox"/> Différée <input type="checkbox"/> Diffuse	<input type="checkbox"/> Connection hydraulique avérée par traçage au colorant <input checked="" type="checkbox"/> Pas de contrôle au colorant pratiqué (élément inaccessible, propriétaire absent, prestation non prévue...) <input type="checkbox"/> Connection hydraulique invalidée par traçage au colorant

COMMENTAIRES
Petite grille qui prend les eaux de lavage et de la pluie.
