**RÉSULTATS DES TESTS À LA FUMÉE
 CCBVIR - COMMUNE DE L'ILE ROUSSE**
**AF
 N° 00080**
 (HY13 B001)

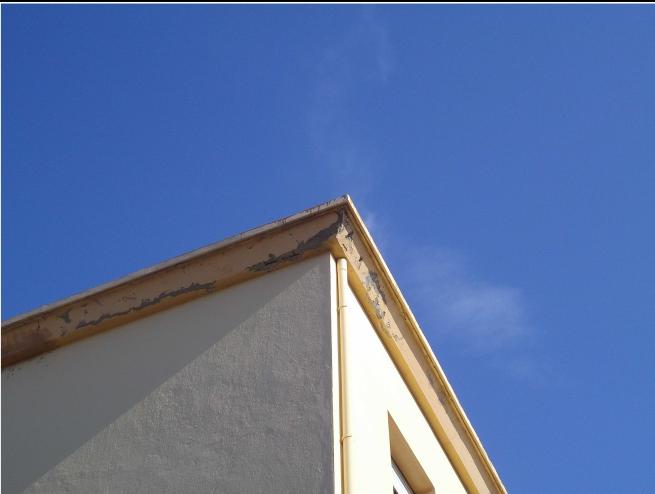
PHOTO	DESCRIPTION

CAMPAGNE fumee equipe 2 TYPE D'ANOMALIE Gouttière DOMAINE APPLICATION Privé SURFACE RACCORDEE 210 m ² LOCALISATION Adresse propriétaire : Route de Sémaphore-Bât. Alivia Parcelle : REGARD D'INJECTION 803
	PROPOSITION DE TRAVAUX
	Découpe de la descente de gouttière à sa base, obturation de la partie aval et déversement au sol

RÉPONSE À LA FUMÉE	VALIDATION AU COLORANT
<input checked="" type="checkbox"/> Rapide <input checked="" type="checkbox"/> Nette	<input checked="" type="checkbox"/> Connection hydraulique avérée par traçage au colorant
<input type="checkbox"/> Différée <input type="checkbox"/> Diffuse	<input type="checkbox"/> Pas de contrôle au colorant pratiqué (élément inaccessible, propriétaire absent, prestation non prévue...) <input type="checkbox"/> Connection hydraulique invalidée par traçage au colorant

COMMENTAIRES
Une seule gouttière est raccordée
