<h2 style="text-align: center;">RÉSULTATS DES TESTS À LA FUMÉE</h2> <h3 style="text-align: center;">CCBVIR - COMMUNE DE L'ÎLE ROUSSE</h3>	<p style="text-align: center;">AF N° 00093 (HY13 B001)</p>
--	---	---	--

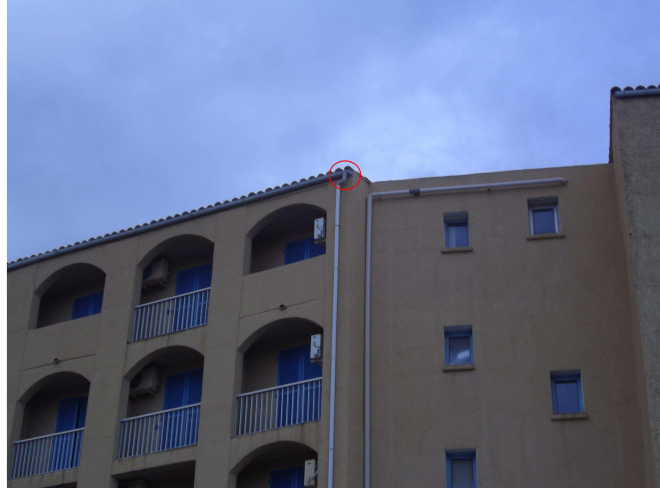
<table border="1"> <tr> <td>CAMPAGNE</td> <td>fumee equipe 2</td> </tr> </table>	CAMPAGNE	fumee equipe 2
	CAMPAGNE	fumee equipe 2	
	<table border="1"> <tr> <td>TYPE D'ANOMALIE</td> <td>Gouttière</td> </tr> </table>	TYPE D'ANOMALIE	Gouttière
	TYPE D'ANOMALIE	Gouttière	
	<table border="1"> <tr> <td>DOMAINE_APPLICATION</td> <td>Privé</td> </tr> </table>	DOMAINE_APPLICATION	Privé
	DOMAINE_APPLICATION	Privé	
	<table border="1"> <tr> <td>SURFACE RACCORDÉE</td> <td>180 m²</td> </tr> </table>	SURFACE RACCORDÉE	180 m²
SURFACE RACCORDÉE	180 m²		
<table border="1"> <tr> <td>LOCALISATION</td> <td>Adresse propriétaire : Hôtel Parcelle :</td> </tr> </table>	LOCALISATION	Adresse propriétaire : Hôtel Parcelle :	
LOCALISATION	Adresse propriétaire : Hôtel Parcelle :		
<table border="1"> <tr> <td>REGARD D'INJECTION</td> <td></td> </tr> </table>	REGARD D'INJECTION		
REGARD D'INJECTION			
<table border="1"> <tr> <td>PROPOSITION DE TRAVAUX</td> </tr> </table>		PROPOSITION DE TRAVAUX

RÉPONSE À LA FUMÉE	VALIDATION AU COLORANT	VALIDATION AU COLORANT
<input checked="" type="checkbox"/> Rapide <input checked="" type="checkbox"/> Nette <input type="checkbox"/> Différée <input type="checkbox"/> Diffuse	<input type="checkbox"/> Pas de contrôle au colorant pratiqué (élément inaccessible, propriétaire absent, prestation non prévue...)	<input checked="" type="checkbox"/> Connection hydraulique avérée par traçage au colorant <input type="checkbox"/> Connection hydraulique invalidée par traçage au colorant

COMMENTAIRES
<p>Gouttière</p>

PROPOSITION DE TRAVAUX			
<p>Découpe de la descente de gouttière à sa base, obturation de la partie aval et déversement au sol</p>
