## RÉSULTATS DES TESTS À LA FUMÉE CCBVR - COMMUNE DE MONTICELLO

**AF**  
**N° 00168**  
(HY13 B001)

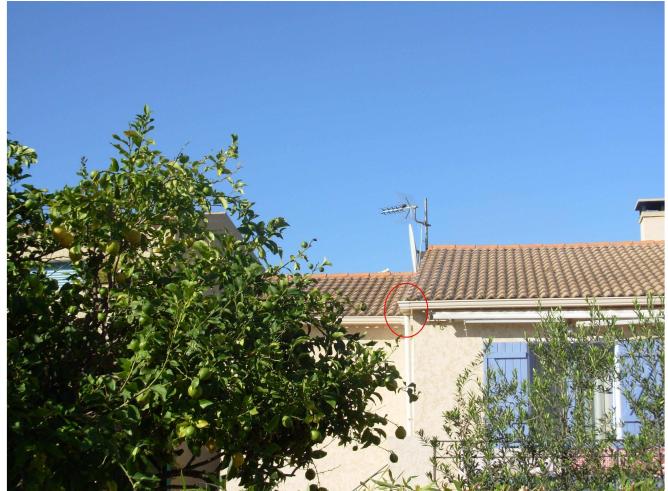
<b>CAMPAGNE</b> Fumée équipe 1
	<b>TYPE D'ANOMALIE</b> Gouttière
	<b>DOMAINE_APPLICATION</b> Privé
	<b>SURFACE RACCORDÉE</b> 20 m²
	<b>LOCALISATION</b> Adresse propriétaire : n°7 Parcelle :
	<b>REGARD D'INJECTION</b>
<b>PROPOSITION DE TRAVAUX</b>	
Découpe de la descente de gouttière à sa base, obturation de la partie aval et déversement au sol

RÉPONSE À LA FUMÉE	VALIDATION AU COLORANT
<input checked="" type="checkbox"/> Rapide <input checked="" type="checkbox"/> Nette <input type="checkbox"/> Différée <input type="checkbox"/> Diffuse	<input type="checkbox"/> Connection hydraulique avérée par traçage au colorant <input checked="" type="checkbox"/> Pas de contrôle au colorant pratiqué (élément inaccessible, propriétaire absent, prestation non prévue...) <input type="checkbox"/> Connection hydraulique invalidée par traçage au colorant

COMMENTAIRES
Une seule gouttière raccordée
