RÉSULTATS DES TESTS À LA FUMÉE CCBVIR - COMMUNE DE MONTICELLO

**AF
N° 00171**
(HY13 B001)

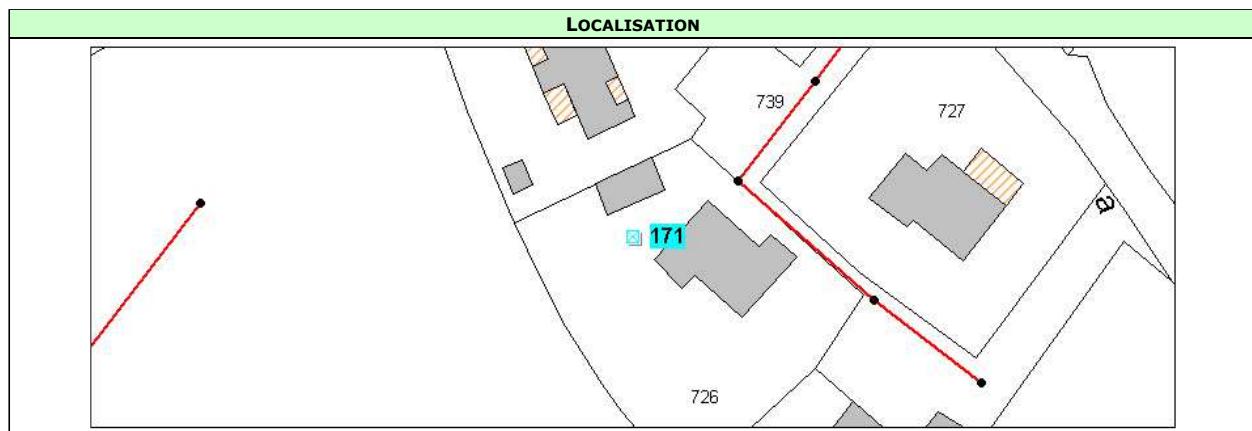
PHOTO		DESCRIPTION	
		CAMPAGNE Fumée équipe 1 TYPE D'ANOMALIE Chemin de grille DOMAINE APPLICATION Privé SURFACE RACCORDÉE 20 m ² LOCALISATION Adresse propriétaire : n°9 Parcelle : REGARD D'INJECTION	
		PROPOSITION DE TRAVAUX Création d'un réseau de collecte d'eau pluviale

RÉPONSE À LA FUMÉE	VALIDATION AU COLORANT
<input checked="" type="checkbox"/> Rapide <input checked="" type="checkbox"/> Nette	<input type="checkbox"/> Connection hydraulique avérée par traçage au colorant
<input type="checkbox"/> Différée <input type="checkbox"/> Diffuse	<input checked="" type="checkbox"/> Pas de contrôle au colorant pratiqué (élément inaccessible, propriétaire absent, prestation non prévue...) <input type="checkbox"/> Connection hydraulique invalidée par traçage au colorant

COMMENTAIRES
La fumée semble sortir de la grille, impossible d'accéder à proximité.
