## RÉSULTATS DES TESTS À LA FUMÉE CCBVIR - COMMUNE DE MONTICELLO

**AF**  
**N° 00172**  
(HY13 B001)

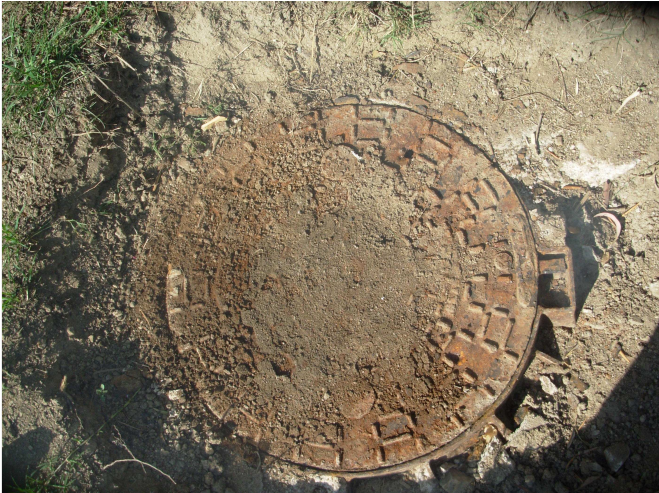
<b>CAMPAGNE</b> Fumée équipe 1
	<b>TYPE D'ANOMALIE</b> Autre
	<b>DOMAINE_APPLICATION</b> Public
	<b>SURFACE RACCORDÉE</b> 1 m <sup>2</sup>
	<b>LOCALISATION</b> Adresse propriétaire : Parcelle :
	<b>REGARD D'INJECTION</b>
<b>PROPOSITION DE TRAVAUX</b>	
Etanchéification du défaut d'infiltration

RÉPONSE À LA FUMÉE	VALIDATION AU COLORANT
<input checked="" type="checkbox"/> Rapide <input checked="" type="checkbox"/> Nette <input type="checkbox"/> Différée <input type="checkbox"/> Diffuse	<input type="checkbox"/> Connection hydraulique avérée par traçage au colorant <input checked="" type="checkbox"/> Pas de contrôle au colorant pratiqué (élément inaccessible, propriétaire absent, prestation non prévue...) <input type="checkbox"/> Connection hydraulique invalidée par traçage au colorant

COMMENTAIRES
Perforation du tampon fonte et de la couronne
