RÉSULTATS DES TESTS À LA FUMÉE CCBVIR - COMMUNE DE MONTICELLO

AF
N° 00041
 (HY13 B001)

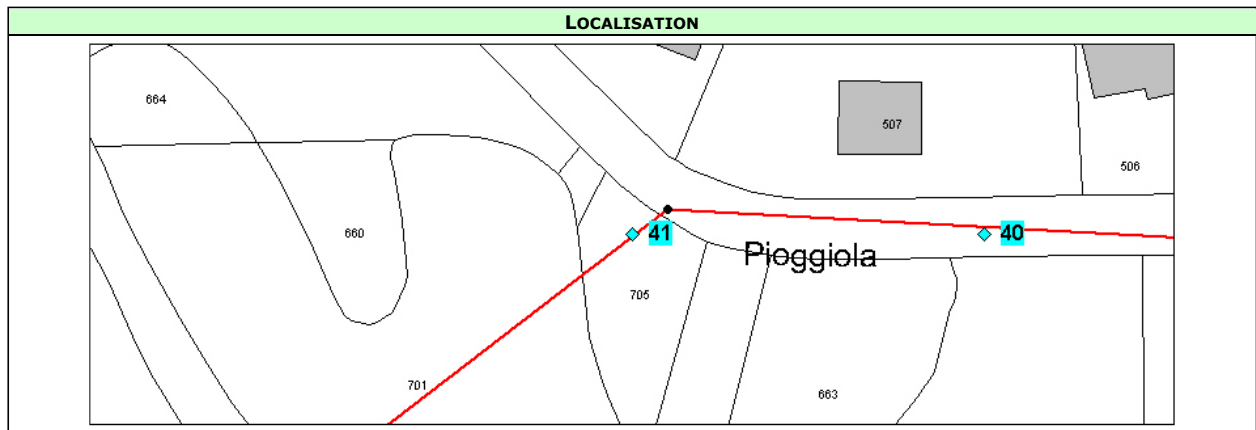
PHOTO	DESCRIPTION
	CAMPAGNE : fumee equipe 2
	TYPE D'ANOMALIE : Autre
	DOMAINE_APPLICATION : Public
	SURFACE RACCORDÉE : 10 m ²
	LOCALISATION : Adresse propriétaire : Parcelle :
	REGARD D'INJECTION :
	PROPOSITION DE TRAVAUX Etanchéification du défaut d'infiltration

RÉPONSE À LA FUMÉE	VALIDATION AU COLORANT
<input checked="" type="checkbox"/> Rapide <input checked="" type="checkbox"/> Nette <input type="checkbox"/> Différée <input type="checkbox"/> Diffuse	<input checked="" type="checkbox"/> Connection hydraulique avérée par traçage au colorant <input type="checkbox"/> Pas de contrôle au colorant pratiqué (élément inaccessible, propriétaire absent, prestation non prévue...) <input type="checkbox"/> Connection hydraulique invalidée par traçage au colorant

COMMENTAIRES
Perforation de la conduite. La surface de ruissellement intrusif est difficilement appréciable, l'estimation indiquée constitue un minimum.
