**RÉSULTATS DES TESTS À LA FUMÉE
 CCBVIR - COMMUNE DE MONTICELLO**
**AF
 N° 00045**
 (HY13 B001)

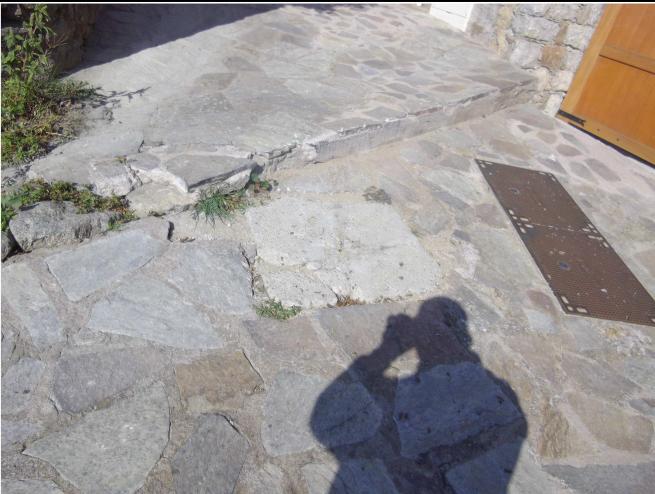
CAMPAGNE fumee equipe 2 TYPE D'ANOMALIE Virole de regard non étanche DOMAINE APPLICATION Public SURFACE RACCORDÉE 50 m ² LOCALISATION Adresse propriétaire : Parcelle : REGARD D'INJECTION PROPOSITION DE TRAVAUX Etanchéification du défaut d'infiltration

RÉPONSE À LA FUMÉE	VALIDATION AU COLORANT
<input checked="" type="checkbox"/> Rapide <input checked="" type="checkbox"/> Nette <input type="checkbox"/> Différée <input type="checkbox"/> Diffuse	<input checked="" type="checkbox"/> Connection hydraulique avérée par traçage au colorant <input type="checkbox"/> Connection hydraulique invalidée par traçage au colorant
	<input type="checkbox"/> Pas de contrôle au colorant pratiqué (élément inaccessible, propriétaire absent, prestation non prévue...)

COMMENTAIRES
Défaut d'étanchéité du regard. La surface de ruissellement intrusif est difficilement appréciable, l'estimation indiquée constitue un minimum.
