<h2 style="text-align: center;">RÉSULTATS DES TESTS À LA FUMÉE</h2> <h3 style="text-align: center;">CCBVIR - COMMUNE DE MONTICELLO</h3>	<p style="text-align: center;"><b>AF</b> <b>N° 00051</b> (HY13 B001)</p>
---	---	---	--

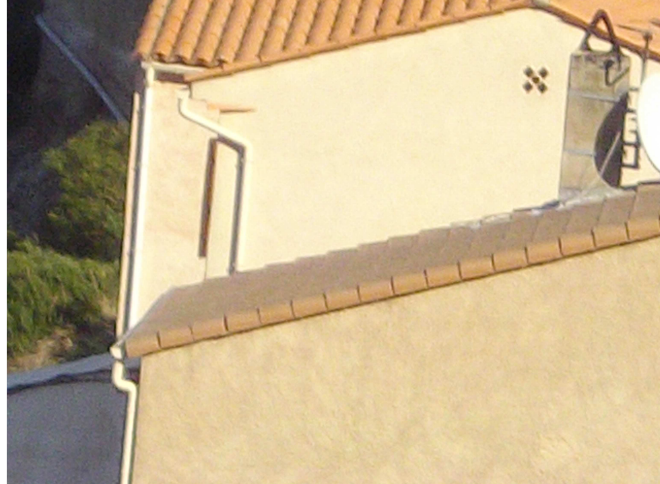
<table border="1"> <tr> <td><b>CAMPAGNE</b></td> <td>fumee equipe 2</td> </tr> </table>	<b>CAMPAGNE</b>	fumee equipe 2
	<b>CAMPAGNE</b>	fumee equipe 2	
	<table border="1"> <tr> <td><b>TYPE D'ANOMALIE</b></td> <td>Gouttière</td> </tr> </table>	<b>TYPE D'ANOMALIE</b>	Gouttière
	<b>TYPE D'ANOMALIE</b>	Gouttière	
	<table border="1"> <tr> <td><b>DOMAINE_APPLICATION</b></td> <td>Privé</td> </tr> </table>	<b>DOMAINE_APPLICATION</b>	Privé
	<b>DOMAINE_APPLICATION</b>	Privé	
	<table border="1"> <tr> <td><b>SURFACE RACCORDÉE</b></td> <td>40 m²</td> </tr> </table>	<b>SURFACE RACCORDÉE</b>	40 m²
<b>SURFACE RACCORDÉE</b>	40 m²		
<table border="1"> <tr> <td><b>LOCALISATION</b></td> <td>Adresse propriétaire : Parcelle :</td> </tr> </table>	<b>LOCALISATION</b>	Adresse propriétaire : Parcelle :	
<b>LOCALISATION</b>	Adresse propriétaire : Parcelle :		
<table border="1"> <tr> <td><b>REGARD D'INJECTION</b></td> <td></td> </tr> </table>	<b>REGARD D'INJECTION</b>

RÉPONSE À LA FUMÉE	VALIDATION AU COLORANT	VALIDATION AU COLORANT
<input checked="" type="checkbox"/> Rapide <input checked="" type="checkbox"/> Nette  <input type="checkbox"/> Différée <input type="checkbox"/> Diffuse	<input type="checkbox"/> Pas de contrôle au colorant pratiqué ( élément inaccessible, propriétaire absent, prestation non prévue...)	<input checked="" type="checkbox"/> Connection hydraulique avérée par traçage au colorant  <input type="checkbox"/> Connection hydraulique invalidée par traçage au colorant

COMMENTAIRES
Une seule gouttière est raccordée

<b>REGARD D'INJECTION</b>			
<table border="1"> <tr> <td><b>PROPOSITION DE TRAVAUX</b></td> </tr> <tr> <td>Découpe de la descente de gouttière à sa base, obturation de la partie aval et déversement au sol</td> </tr> </table>		<b>PROPOSITION DE TRAVAUX</b>	Découpe de la descente de gouttière à sa base, obturation de la partie aval et déversement au sol
<b>PROPOSITION DE TRAVAUX</b>			
Découpe de la descente de gouttière à sa base, obturation de la partie aval et déversement au sol
