## RÉSULTATS DES TESTS À LA FUMÉE CCBVIR - COMMUNE DE MONTICELLO

**AF  
N° 00071**  
(HY13 B001)

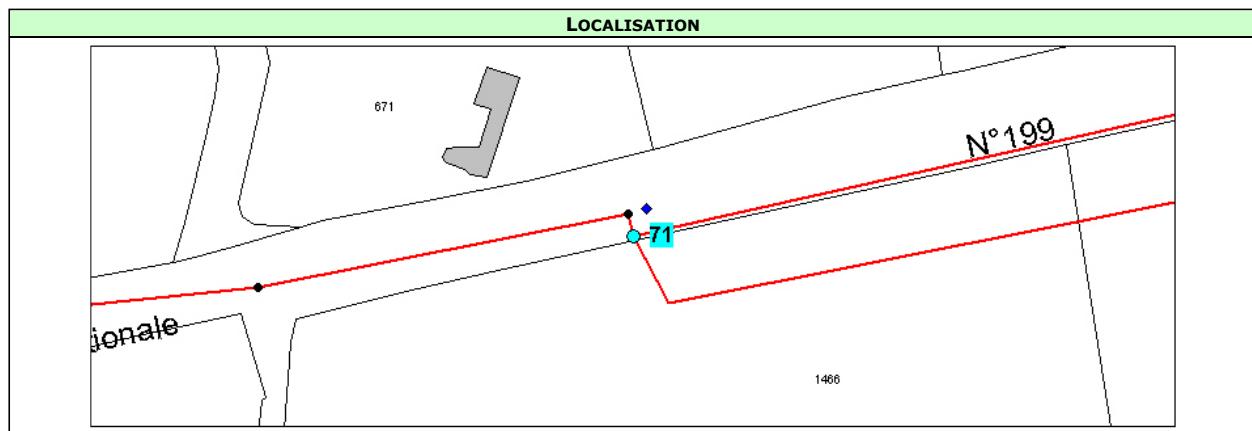
PHOTO		DESCRIPTION	
		<b>CAMPAGNE</b> fumee equipe 2	
		<b>TYPE D'ANOMALIE</b> Virole de regard non étanche	
		<b>DOMAINE_APPLICATION</b> Public	
		<b>SURFACE RACCORDÉE</b> 30 m <sup>2</sup>	
		<b>LOCALISATION</b> Adresse propriétaire : Parcelle :	
		<b>REGARD D'INJECTION</b>	
		<b>PROPOSITION DE TRAVAUX</b>	
Etanchéification du défaut d'infiltration

COMMENTAIRES
Défaut d'étanchéité du regard dans caniveau. La surface de ruissellement intrusif est difficilement appréciable, l'estimation indiquée constitue un minimum.
