RÉSULTATS DES TESTS À LA FUMÉE CCBVIR - COMMUNE DE SANTA REPARATA DI BALAGNA

AF
N° 00008
 (HY13 B001)

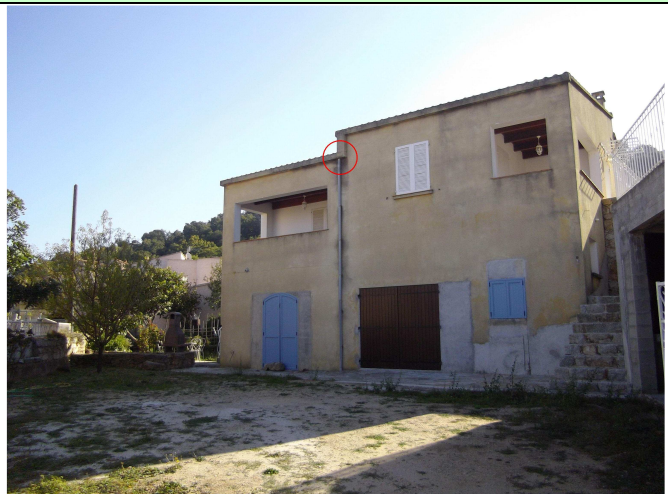
CAMPAGNE fumee equipe 2
	TYPE D'ANOMALIE Gouttière
	DOMAINE_APPLICATION Privé
	SURFACE RACCORDÉE 126 m²
	LOCALISATION Adresse propriétaire : Parcelle :
	REGARD D'INJECTION
	PROPOSITION DE TRAVAUX Découpe de la descente de gouttière à sa base, obturation de la partie aval et déversement au sol

RÉPONSE À LA FUMÉE	VALIDATION AU COLORANT
<input checked="" type="checkbox"/> Rapide <input checked="" type="checkbox"/> Nette <input type="checkbox"/> Différée <input type="checkbox"/> Diffuse	<input checked="" type="checkbox"/> Connection hydraulique avérée par traçage au colorant <input type="checkbox"/> Pas de contrôle au colorant pratiqué (élément inaccessible, propriétaire absent, prestation non prévue...)
	<input type="checkbox"/> Connection hydraulique invalidée par traçage au colorant

COMMENTAIRES
Une seule gouttière est raccordée
