RÉSULTATS DES TESTS À LA FUMÉE **CCBVIR - COMMUNE DE SANTA REPARATA DI BALAGNA**

**AF
 N° 00034**
 (HY13 B001)

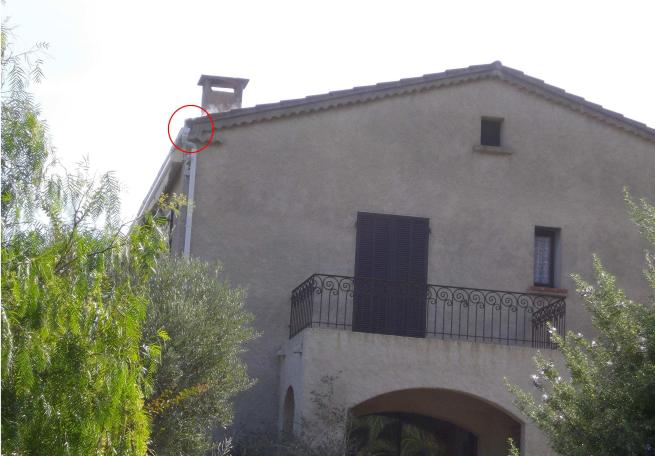
<p>CAMPAGNE fumée équipe 2</p> <p>TYPE D'ANOMALIE Gouttière</p> <p>DOMAINE APPLICATION Privé</p> <p>SURFACE RACCORDEE 40 m²</p> <p>LOCALISATION Adresse propriétaire : Parcelle :</p> <p>REGARD D'INJECTION</p> <p>PROPOSITION DE TRAVAUX Découpe de la descente de gouttière à sa base, obturation de la partie aval et déversement au sol</p>

RÉPONSE À LA FUMÉE	VALIDATION AU COLORANT
<input checked="" type="checkbox"/> Rapide <input checked="" type="checkbox"/> Nette	<input checked="" type="checkbox"/> Connection hydraulique avérée par traçage au colorant
<input type="checkbox"/> Différée <input type="checkbox"/> Diffuse	<input type="checkbox"/> Pas de contrôle au colorant pratiqué (élément inaccessible, propriétaire absent, prestation non prévue...)
	<input type="checkbox"/> Connection hydraulique invalidée par traçage au colorant
