### 4-4-0 Compléments AVP Compensation zone humide

# RESTAURATION DU CONTINUUM HUMIDE DU COURS D'EAU DU BADARAS AU DROIT DU CIMETIERE DE LA COMMUNE DE SAINT-JULIEN-LES-ROSIERS

**Avant-Projet d'Aménagement**

Réf. Cereg - 2024-CISO-000317

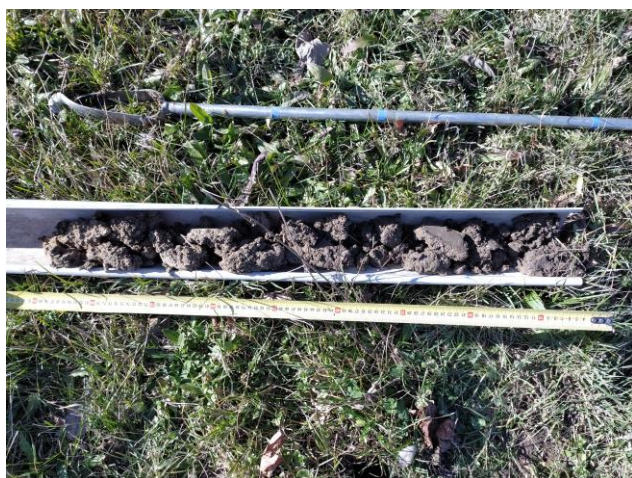
Illustration 18 : Sondage n°1 – Sondage sur la zone de projet, pas de trace d'hydromorphie

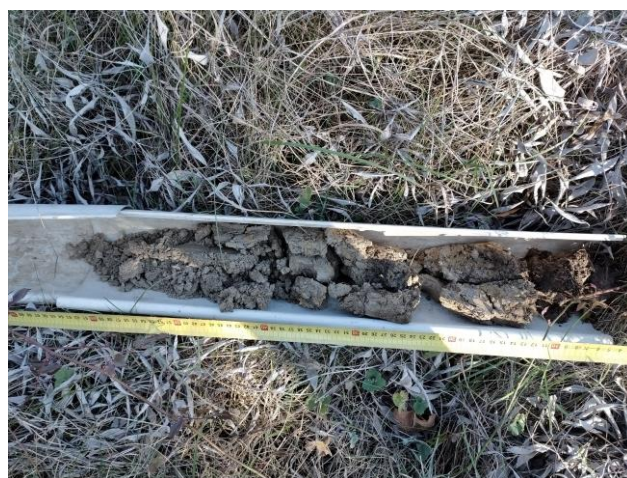
Illustration 19 : Sondage n°6 – Sondage dans zone de débordement du cours d'eau, traces d'hydromorphies

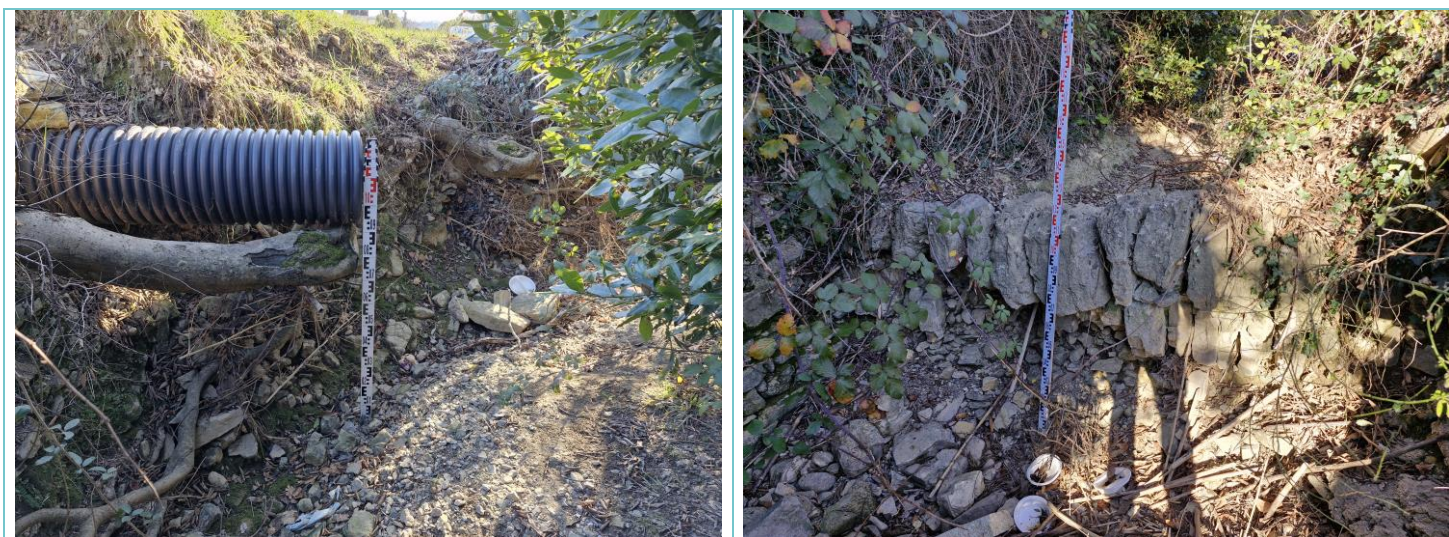
Tableau 19 : Analyse hydromorphologique et photographies du secteur BAD01.

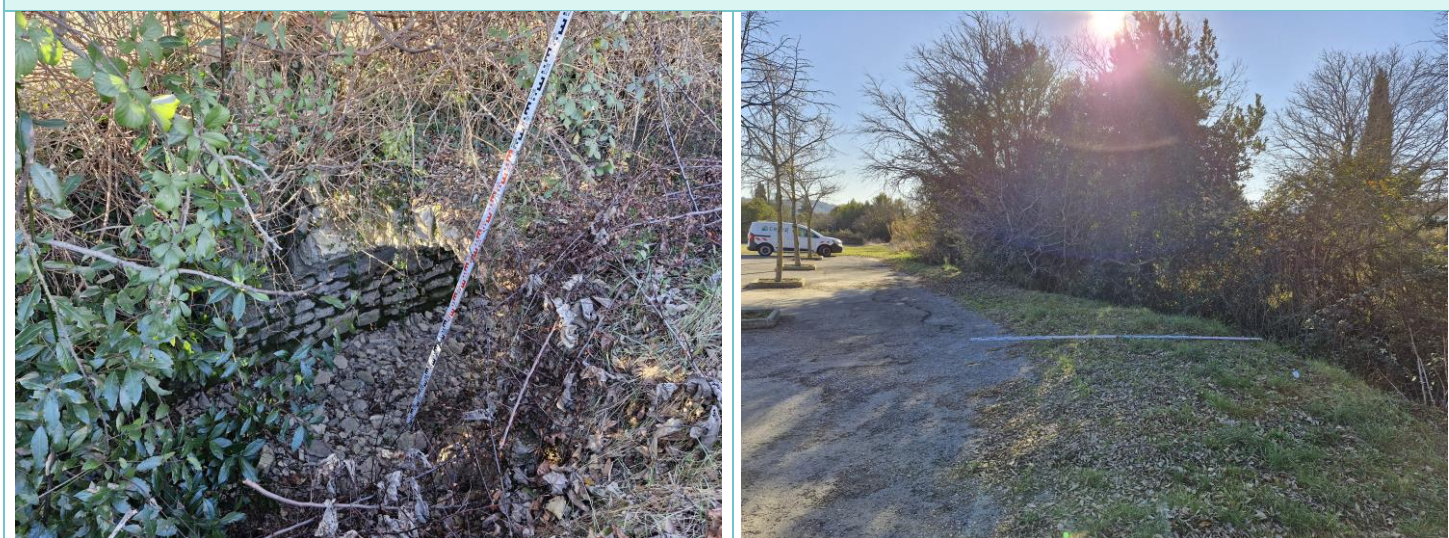
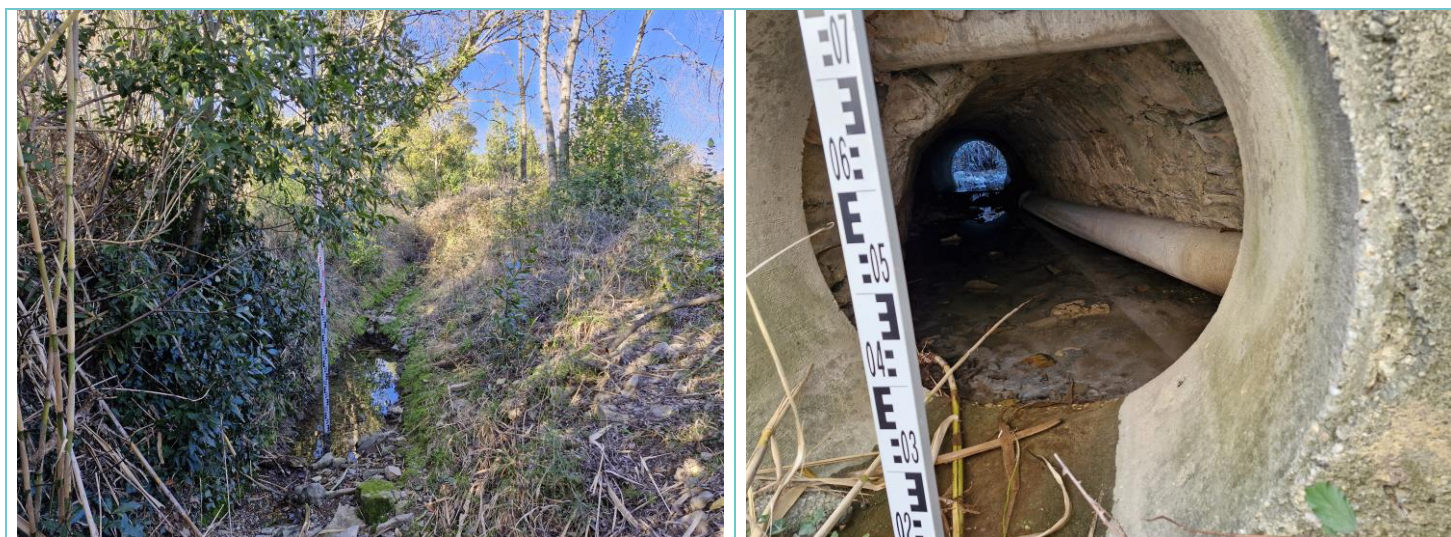
Tableau 20 : Analyse hydromorphologique et photographies secteur BAD02.

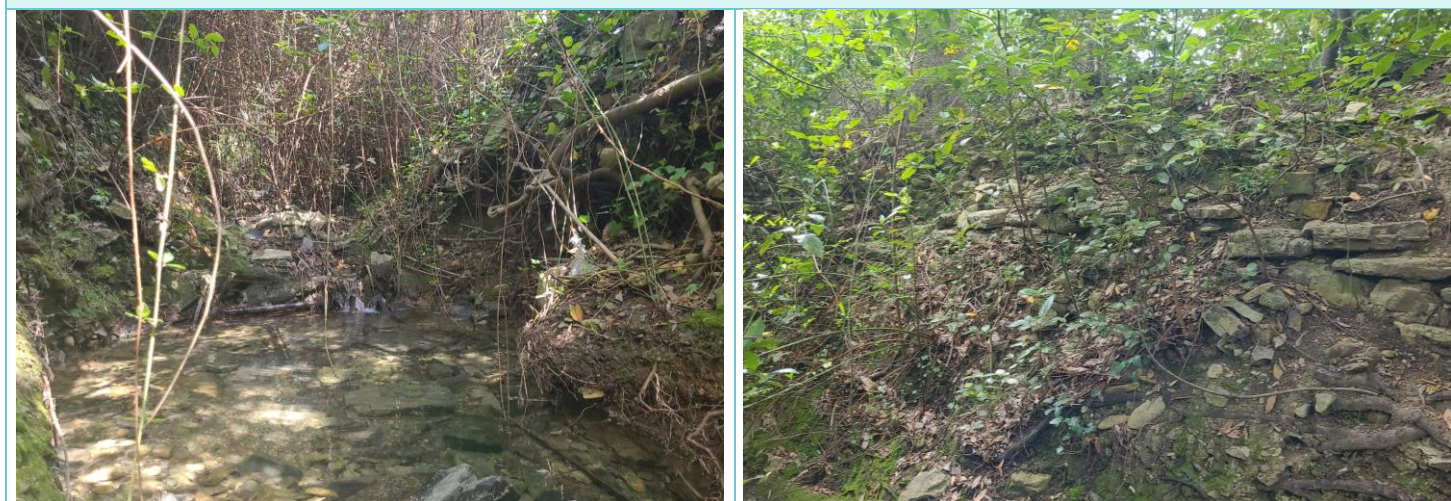
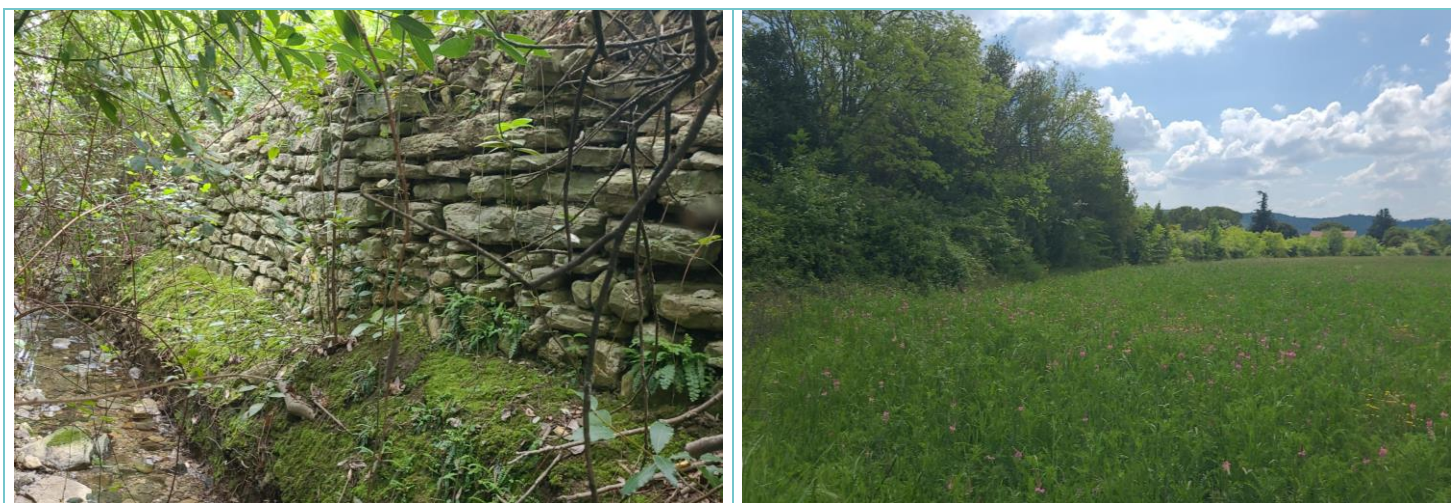
Tableau 21 : Analyse hydromorphologique et photographies du secteur BAD03.

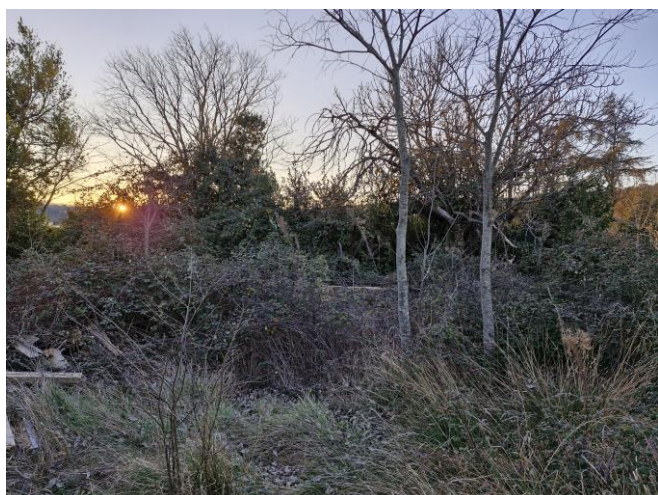
*Vue de secteur Nord-Ouest de la zone, aménagement projeté d'une mare alimentée par un fossés*

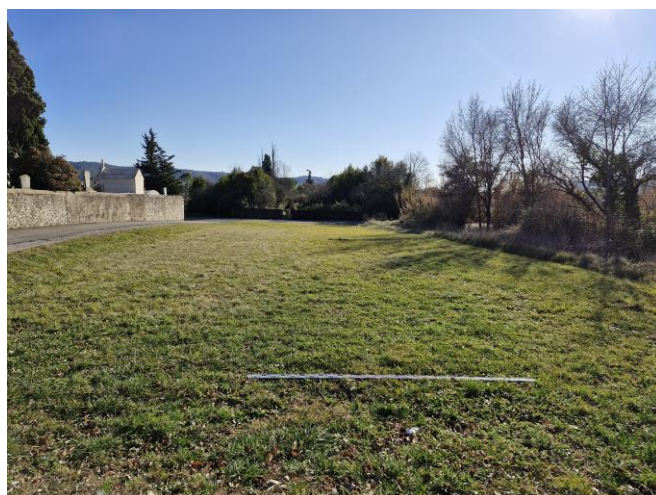
*Vue du secteur Nord-Est de la zone, aménagement projeté d'un réseau de mare alimentées par le cours d'eau*

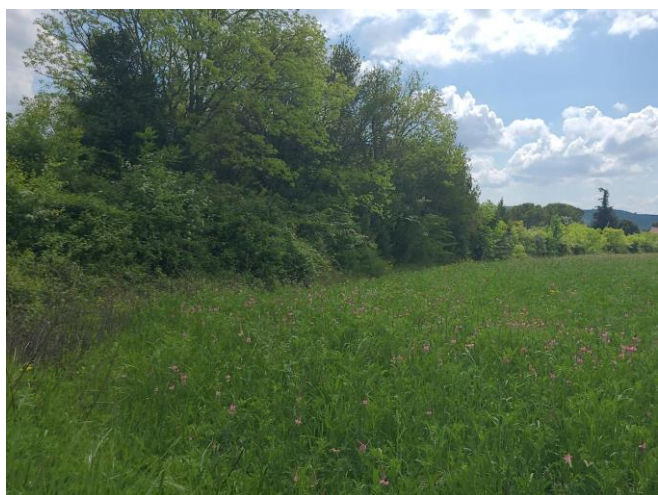
*Vue du secteur Sud-Ouest, aménagement projeté d'un réseau de mare alimentée par un fossé*

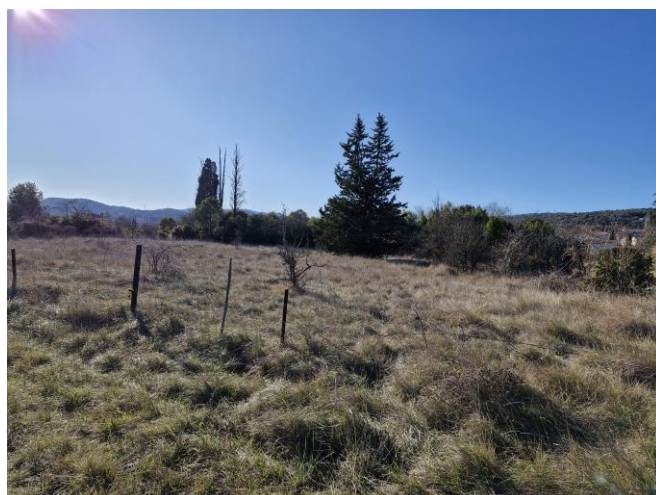
*Vue du secteur Sud-Est avec aménagement d'un réseau de mare alimenté par un fossé*

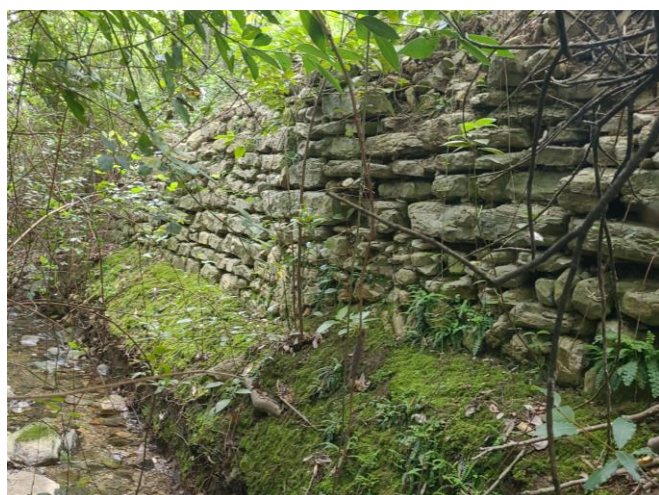
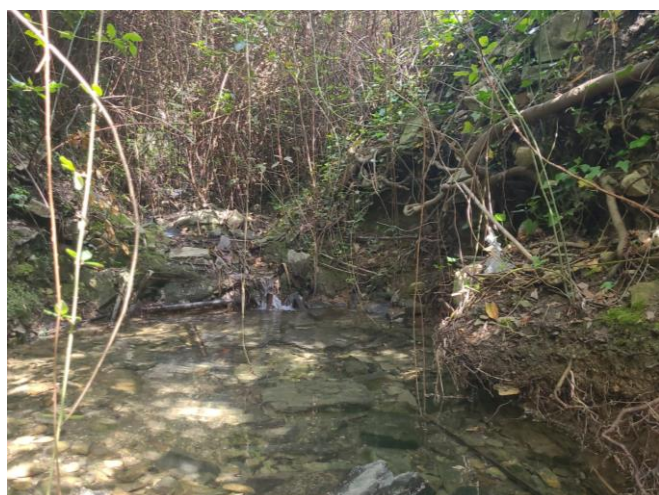
*Vue du cours d'eau en aval de la route, aménagement projeté d'un lit moyen et reprofilage morphologique*

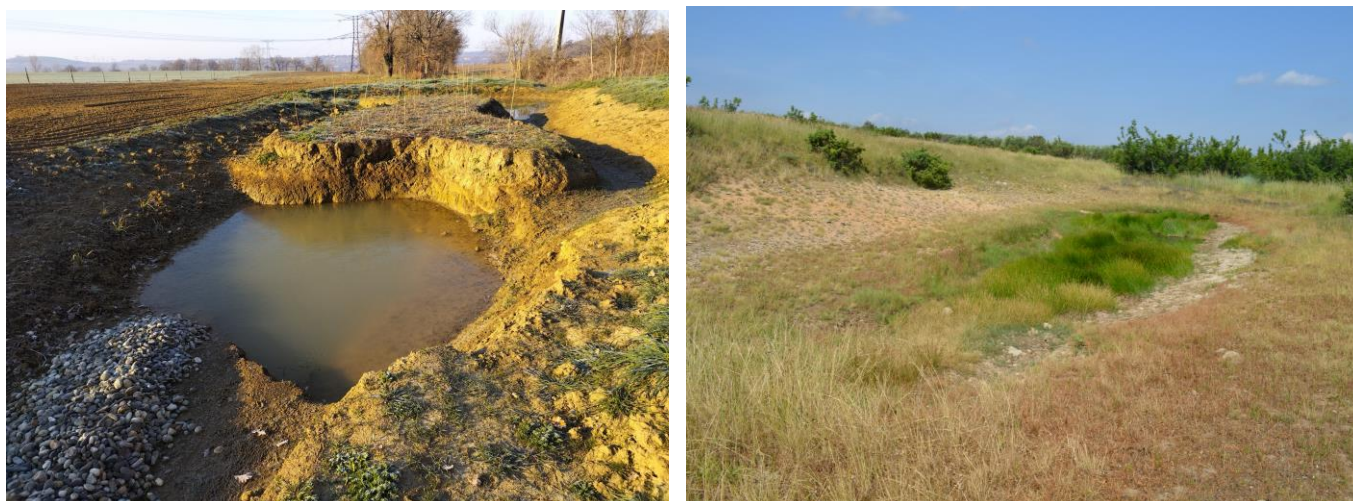
Illustration 39 : Illustrations de mares connectées à un cours d'eau à gauche (source : Sicoval) ou alimentée par ruissellement à droite (source : N2000 Vallée de l'Herault)
