DIAGNOSTIC INCENDIE - PORNICHET

FICHE DE VIE DE L'HYDRANT

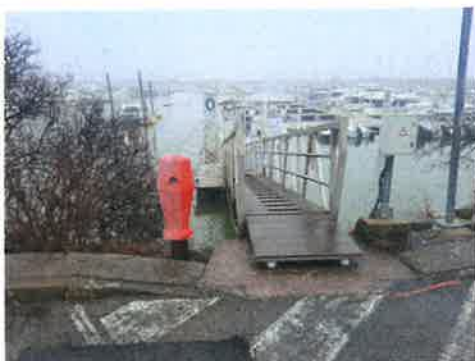
PHOTO

Type PI/BI :	PI - Poteau 100 mm (sur terrain public)		
Date de mise en service :			
Marque :	BAYARD		
Type :	EMERAUDE		
Code hydrant :	8212		
Adresse :	PONTON O		
Complément d'adresse :			
Coordonnées de l'hydrant :	X : -2,3507866	Y : 47,2584567	Z :
Coordonnées de la vanne :	X :	Y :	Z :

Date de contrôle :	24/01/2024	
Heure de contrôle :	14h00	
Pression statique du réseau :	2.90 bar	Conformité
Débit sous 100 KPa :		
Débit sous 60 KPa :	< 60	NC

Bon	Mauvais	Observations
Encodage/numérotation		X	PAS DE NUMÉRO ATTRIBUÉ
Visibilité	X		
Accessibilité	X		
Manoeuvrabilité	X		
Graissage	X		
Verrouillage	X		
Vanne d'isolement	X		
Peinture	X		
Bouchon gauche 65 mm	X		
Bouchon droite 65 mm	X		
Bouchon 100 mm	X		
Joint gauche 65 mm	X		
Joint droite 65 mm	X		
Joint 100 mm	X		
Chainette	X		
Capot	X		
Base	X		
Serrure	X		
Socle	X		
Étanchéité	X		
Vidange	X		
Commentaires sur l'état général

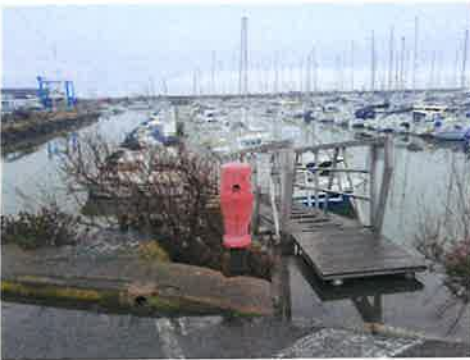
PHOTO

Type PI/BI :	PI - Poteau 100 mm (sur terrain public)		
Date de mise en service :			
Marque :	BAYARD		
Type :	EMERAUDE		
Code hydrant :	8208		
Adresse :	PONTON K		
Complément d'adresse :			
Coordonnées de l'hydrant :	X : -2,3489087	Y : 47,2593355	Z :
Coordonnées de la vanne :	X :	Y :	Z :

Date de contrôle :	24/01/2024	
Heure de contrôle :	14h50	
Pression statique du réseau :	3.00 bar	Conformité
Débit sous 100 KPa :		
Débit sous 60 KPa :	< 60	NC

Bon	Mauvais	Observations
Encodage/numérotation		X	PAS DE NUMÉRO ATTRIBUÉ
Visibilité	X		
Accessibilité	X		
Manoeuvrabilité	X		
Graissage	X		
Verrouillage	X		
Vanne d'isolement	X		
Peinture	X		
Bouchon gauche 65 mm	X		
Bouchon droite 65 mm	X		
Bouchon 100 mm	X		
Joint gauche 65 mm	X		
Joint droite 65 mm	X		
Joint 100 mm	X		
Chainette	X		
Capot	X		
Base	X		
Serrure	X		
Socle	X		
Étanchéité	X		
Vidange	X		
Commentaires sur l'état général

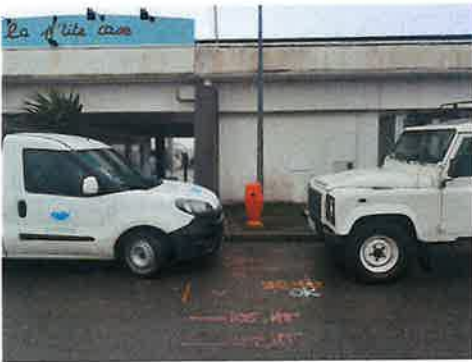
PHOTO

Type PI/BI :	PI - Poteau 100 mm (sur terrain public)		
Date de mise en service :			
Marque :	BAYARD		
Type :	EMERAUDE		
Code hydrant :	8204		
Adresse :	PORT DE PORNICHET		
Complément d'adresse :	A DROITE DE GRAS SAVOYE YACHTING		
Coordonnées de l'hydrant :	X : -2,3467830	Y : 47,2591166	Z :
Coordonnées de la vanne :	X :	Y :	Z :

Date de contrôle :	24/01/2024	
Heure de contrôle :	09h25	
Pression statique du réseau :	2.60 bar	Conformité
Débit sous 100 KPa :	>= 60	C
Débit sous 60 KPa :

Bon	Mauvais	Observations
Encodage/numérotation		X	PAS DE NUMÉRO ATTRIBUÉ
Visibilité		X	PEUT ÊTRE CACHÉ PAR VOITURE
Accessibilité		X	POSSIBILITE VOITURE DEVANT
Manoeuvrabilité	X		
Graissage	X		
Verrouillage	X		
Vanne d'isolement	X		DISTANCE NON RESPECTÉE PAR RAPPORT À LA NORME
Peinture	X		
Bouchon gauche 65 mm	X		
Bouchon droite 65 mm	X		
Bouchon 100 mm	X		
Joint gauche 65 mm	X		
Joint droite 65 mm	X		
Joint 100 mm	X		
Chainette	X		
Capot	X		
Base	X		
Serrure	X		
Socle	X		
Étanchéité	X		
Vidange	X		
Commentaires sur l'état général

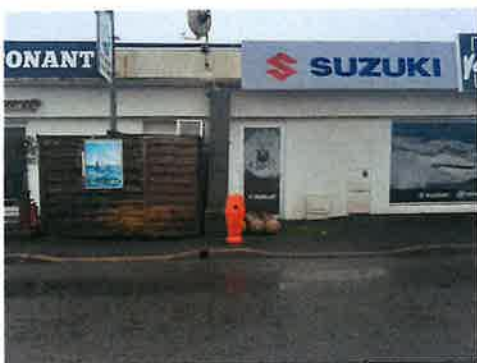
PHOTO

Type PI/BI :	PI - Poteau 100 mm (sur terrain public)		
Date de mise en service :			
Marque :	BAYARD		
Type :	EMERAUDE		
Code hydrant :	8205		
Adresse :	PORT DE PORNICHET		
Complément d'adresse :	RESTAURANT LE PONANT		
Coordonnées de l'hydrant :	X : -2,3471924	Y : 47,2592795	Z :
Coordonnées de la vanne :	X :	Y :	Z :

Date de contrôle :	24/01/2024	
Heure de contrôle :	09h15	
Pression statique du réseau :	2.60 bar	Conformité
Débit sous 100 KPa :	>= 60	C
Débit sous 60 KPa :

Bon	Mauvais	Observations
Encodage/numérotation		X	PAS DE NUMÉRO ATTRIBUÉ
Visibilité		X	PEUT ÊTRE CACHÉ PAR VOITURE
Accessibilité		X	POSSIBILITE VOITURE DEVANT
Manoeuvrabilité	X		
Graissage	X		
Verrouillage	X		
Vanne d'isolement	X		DISTANCE NON RESPECTÉE PAR RAPPORT À LA NORME
Peinture	X		
Bouchon gauche 65 mm	X		
Bouchon droite 65 mm	X		
Bouchon 100 mm	X		
Joint gauche 65 mm	X		
Joint droite 65 mm	X		
Joint 100 mm	X		
Chainette	X		
Capot	X		
Base	X		
Serrure	X		
Socle	X		
Étanchéité	X		
Vidange	X		
Commentaires sur l'état général

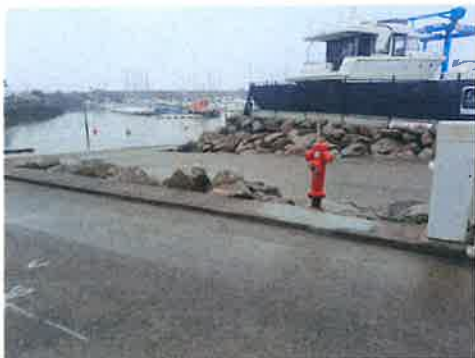
PHOTO

Type PI/BI :	PI - Poteau 100 mm (sur terrain public)		
Date de mise en service :	19/01/2024		
Marque :	BAYARD		
Type :	SAPHIR CHOC		
Code hydrant :	8206		
Adresse :	CAPITAINERIE		
Complément d'adresse :			
Coordonnées de l'hydrant :	X : -2,3473319	Y : 47,2589514	Z :
Coordonnées de la vanne :	X :	Y :	Z :

Date de contrôle :	24/01/2024	
Heure de contrôle :	13h40	
Pression statique du réseau :	2.80 bar	Conformité
Débit sous 100 KPa :	>= 60	C
Débit sous 60 KPa :

Bon	Mauvais	Observations
Encodage/numérotation		X	PAS DE NUMÉRO ATTRIBUÉ
Visibilité	X		
Accessibilité	X		
Manoeuvrabilité	X		
Graissage	X		
Verrouillage	X		
Vanne d'isolement	X		DISTANCE NON RESPECTEE PAR RAPPORT A LA NORME
Peinture	X		
Bouchon gauche 65 mm	X		
Bouchon droite 65 mm	X		
Bouchon 100 mm	X		
Joint gauche 65 mm	X		
Joint droite 65 mm	X		
Joint 100 mm	X		
Chainette	X		
Capot	X		
Base	X		
Serrure	X		
Socle	X		
Étanchéité	X		
Vidange	X		
Commentaires sur l'état général

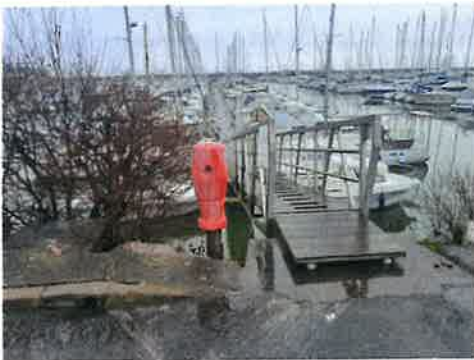
PHOTO

Type PI/BI :	PI - Poteau 100 mm (sur terrain public)		
Date de mise en service :			
Marque :	BAYARD		
Type :	EMERAUDE		
Code hydrant :	8209		
Adresse :	PONTON L		
Complément d'adresse :			
Coordonnées de l'hydrant :	X : -2,3492859	Y : 47,2592058	Z :
Coordonnées de la vanne :	X :	Y :	Z :

Date de contrôle :	24/01/2024	
Heure de contrôle :	14h40	
Pression statique du réseau :	3.00 bar	Conformité
Débit sous 100 KPa :		
Débit sous 60 KPa :	< 60	NC

Bon	Mauvais	Observations
Encodage/numérotation		X	PAS DE NUMÉRO ATTRIBUÉ
Visibilité	X		
Accessibilité	X		
Manoeuvrabilité	X		
Graissage	X		
Verrouillage	X		
Vanne d'isolement	X		
Peinture	X		
Bouchon gauche 65 mm	X		
Bouchon droite 65 mm	X		
Bouchon 100 mm	X		
Joint gauche 65 mm	X		
Joint droite 65 mm	X		
Joint 100 mm	X		
Chainette	X		
Capot	X		
Base	X		
Serrure	X		
Socle	X		
Étanchéité	X		
Vidange	X		
Commentaires sur l'état général

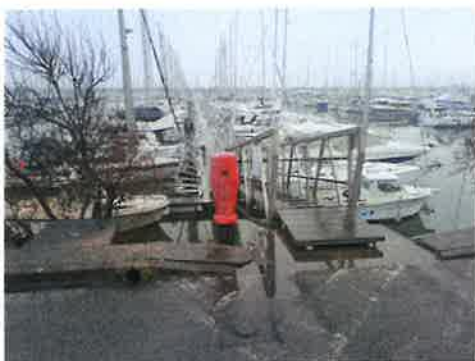
PHOTO

Type PI/BI :	PI - Poteau 100 mm (sur terrain public)		
Date de mise en service :			
Marque :	BAYARD		
Type :	EMERAUDE		
Code hydrant :	8210		
Adresse :	PONTON M		
Complément d'adresse :			
Coordonnées de l'hydrant :	X : -2,3497747	Y : 47,2589386	Z :
Coordonnées de la vanne :	X :	Y :	Z :

Date de contrôle :	24/01/2024	
Heure de contrôle :	14h25	
Pression statique du réseau :	3.00 bar	Conformité
Débit sous 100 KPa :		
Débit sous 60 KPa :	< 60	NC

Bon	Mauvais	Observations
Encodage/numérotation		X	PAS DE NUMÉRO ATTRIBUÉ
Visibilité	X		
Accessibilité	X		
Manoeuvrabilité	X		
Graissage	X		
Verrouillage	X		
Vanne d'isolement	X		
Peinture	X		
Bouchon gauche 65 mm	X		
Bouchon droite 65 mm	X		
Bouchon 100 mm	X		
Joint gauche 65 mm	X		
Joint droite 65 mm	X		
Joint 100 mm	X		
Chainette	X		
Capot	X		
Base	X		
Serrure	X		
Socle	X		
Etanchéité	X		
Vidange	X		
Commentaires sur l'état général

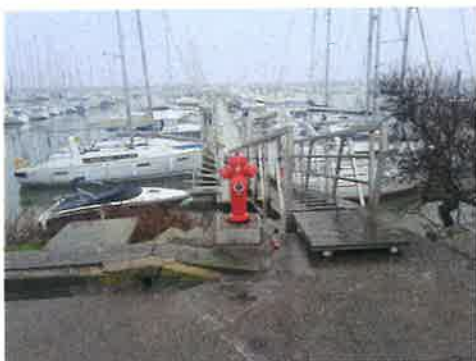
PHOTO

Type PI/BI :	PI - Poteau 100 mm (sur terrain public)		
Date de mise en service :			
Marque :	BAYARD		
Type :	SAPHIR CHOC		
Code hydrant :	8211		
Adresse :	PONTON N		
Complément d'adresse :			
Coordonnées de l'hydrant :	X : -2,3503299	Y : 47,2586911	Z :
Coordonnées de la vanne :	X :	Y :	Z :

Date de contrôle :	24/01/2024	
Heure de contrôle :	14h10	
Pression statique du réseau :	3.20 bar	Conformité
Débit sous 100 KPa :		
Débit sous 60 KPa :	< 60	NC

Bon	Mauvais	Observations
Encodage/numérotation		X	PAS DE NUMÉRO ATTRIBUÉ
Visibilité	X		
Accessibilité	X		
Manoeuvrabilité	X		
Graissage			
Verrouillage			
Vanne d'isolement	X		
Peinture	X		
Bouchon gauche 65 mm	X		
Bouchon droite 65 mm	X		
Bouchon 100 mm	X		
Joint gauche 65 mm	X		
Joint droite 65 mm	X		
Joint 100 mm	X		
Chainette	X		
Capot			
Base			
Serrure			
Socle	X		
Étanchéité	X		
Vidange	X		
Commentaires sur l'état général

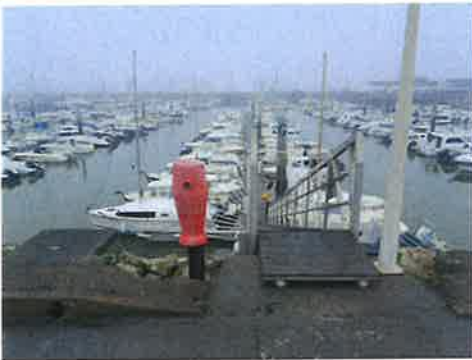
PHOTO

Type PI/BI :	PI - Poteau 100 mm (sur terrain public)		
Date de mise en service :			
Marque :	BAYARD		
Type :	EMERAUDE		
Code hydrant :	8197		
Adresse :	PONTON G		
Complément d'adresse :			
Coordonnées de l'hydrant :	X : -2,3469748	Y : 47,2568090	Z :
Coordonnées de la vanne :	X :	Y :	Z :

Date de contrôle :	24/01/2024	
Heure de contrôle :	11h15	
Pression statique du réseau :	2.60 bar	Conformité
Débit sous 100 KPa :		
Débit sous 60 KPa :	< 60	NC

Bon	Mauvais	Observations
Encodage/numérotation		X	PAS DE NUMÉRO ATTRIBUÉ
Visibilité	X		
Accessibilité	X		
Manoeuvrabilité	X		
Graissage	X		
Verrouillage	X		
Vanne d'isolement	X		
Peinture	X		
Bouchon gauche 65 mm	X		
Bouchon droite 65 mm	X		
Bouchon 100 mm	X		
Joint gauche 65 mm	X		
Joint droite 65 mm	X		
Joint 100 mm	X		
Chainette	X		
Capot	X		
Base	X		
Serrure	X		
Socle	X		
Étanchéité	X		
Vidange	X		
Commentaires sur l'état général

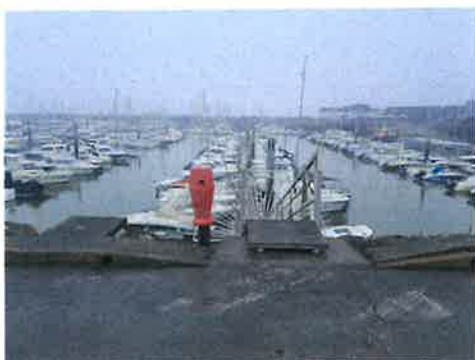
PHOTO

Type PI/BI :	PI - Poteau 100 mm (sur terrain public)		
Date de mise en service :			
Marque :	BAYARD		
Type :	EMERAUDE		
Code hydrant :	8198		
Adresse :	PONTON H		
Complément d'adresse :			
Coordonnées de l'hydrant :	X : -2,3466881	Y : 47,2569189	Z :
Coordonnées de la vanne :	X :	Y :	Z :

Date de contrôle :	24/01/2024	
Heure de contrôle :	11h00	
Pression statique du réseau :	2.80 bar	Conformité
Débit sous 100 KPa :		
Débit sous 60 KPa :	< 60	NC

Bon	Mauvais	Observations
Encodage/numérotation		X	PAS DE NUMÉRO ATTRIBUÉ
Visibilité	X		
Accessibilité	X		
Manoeuvrabilité	X		
Graissage	X		
Verrouillage	X		
Vanne d'isolement	X		
Peinture	X		
Bouchon gauche 65 mm	X		
Bouchon droite 65 mm	X		
Bouchon 100 mm	X		
Joint gauche 65 mm	X		
Joint droite 65 mm	X		
Joint 100 mm	X		
Chainette	X		
Capot	X		
Base	X		
Serrure	X		
Socle	X		
Étanchéité	X		
Vidange	X		
Commentaires sur l'état général

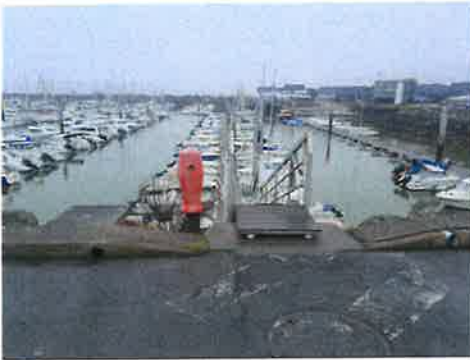
PHOTO

PI - Poteau 100 mm (sur terrain public)		
BAYARD		
EMERAUDE		
8199		
PONTON I		
X : -2,3462690	Y : 47,2572293	Z :
X :	Y :	Z :

Pression statique du réseau :	2.80 bar	Conformité
Débit sous 100 KPa :		
Débit sous 60 KPa :	< 60	NC

Bon	Mauvais	Observations
Encodage/numérotation		X	PAS DE NUMÉRO ATTRIBUÉ
Visibilité	X		
Accessibilité	X		
Manoeuvrabilité	X		
Graissage	X		
Verrouillage	X		
Vanne d'isolement	X		
Peinture	X		
Bouchon gauche 65 mm	X		
Bouchon droite 65 mm	X		
Bouchon 100 mm	X		
Joint gauche 65 mm	X		
Joint droite 65 mm	X		
Joint 100 mm	X		
Chainette	X		
Capot	X		
Base	X		
Serrure	X		
Socle	X		
Étanchéité	X		
Vidange	X		
Commentaires sur l'état général

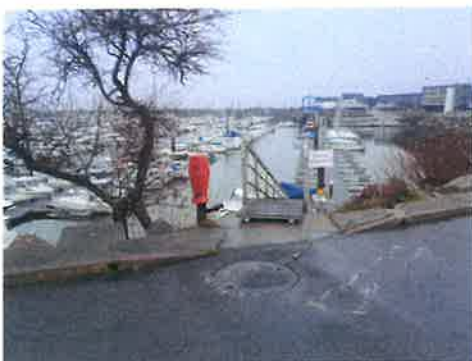
PHOTO

Type PI/BI :	PI - Poteau 100 mm (sur terrain public)		
Date de mise en service :			
Marque :	BAYARD		
Type :	EMERAUDE		
Code hydrant :	8200		
Adresse :	PONTON J		
Complément d'adresse :			
Coordonnées de l'hydrant :	X : -2,3461383	Y : 47,2572293	Z :
Coordonnées de la vanne :	X :	Y :	Z :

Date de contrôle :	24/01/2024	
Heure de contrôle :	10h20	
Pression statique du réseau :	2.60 bar	Conformité
Débit sous 100 KPa :		
Débit sous 60 KPa :	< 60	NC

Bon	Mauvais	Observations
Encodage/numérotation		X	PAS DE NUMÉRO ATTRIBUÉ
Visibilité	X		
Accessibilité	X		
Manoeuvrabilité	X		
Graissage	X		
Verrouillage	X		
Vanne d'isolement	X		
Peinture	X		
Bouchon gauche 65 mm	X		
Bouchon droite 65 mm	X		
Bouchon 100 mm	X		
Joint gauche 65 mm	X		
Joint droite 65 mm	X		
Joint 100 mm	X		
Chainette	X		
Capot	X		
Base	X		
Serrure	X		
Socle	X		
Étanchéité	X		
Vidange	X		
Commentaires sur l'état général

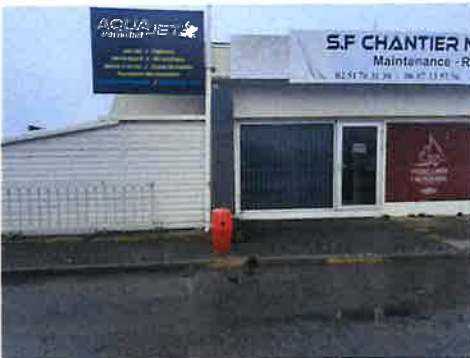
PHOTO

Type PI/BI :	PI - Poteau 100 mm (sur terrain public)		
Date de mise en service :			
Marque :	BAYARD		
Type :	EMERAUDE		
Code hydrant :	8201		
Adresse :	PORT DE PORNICHET		
Complément d'adresse :	S.F CHANTIER NAVAL		
Coordonnées de l'hydrant :	X : -2,3460692	Y : 47,2580055	Z :
Coordonnées de la vanne :	X :	Y :	Z :

Date de contrôle :	24/01/2024	
Heure de contrôle :	10h05	
Pression statique du réseau :	2.60 bar	Conformité
Débit sous 100 KPa :	>= 60	C
Débit sous 60 KPa :

Bon	Mauvais	Observations
Encodage/numérotation		X	PAS DE NUMÉRO ATTRIBUÉ
Visibilité		X	CACHÉ PAR VOITURE
Accessibilité		X	GENE PAR VOITURE
Manoeuvrabilité	X		
Graissage	X		
Verrouillage	X		
Vanne d'isolement		X	TUBE REMPLI. MANQUE BOUCHON
Peinture	X		
Bouchon gauche 65 mm	X		
Bouchon droite 65 mm	X		
Bouchon 100 mm	X		
Joint gauche 65 mm	X		
Joint droite 65 mm	X		
Joint 100 mm	X		
Chainette	X		
Capot	X		
Base	X		
Serrure	X		
Socle	X		
Étanchéité	X		
Vidange	X		
Commentaires sur l'état général

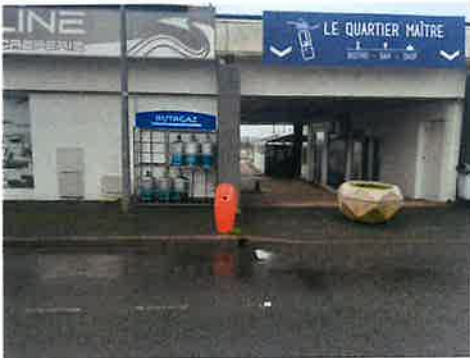
PHOTO

Type PI/BI :	PI - Poteau 100 mm (sur terrain public)		
Date de mise en service :			
Marque :	BAYARD		
Type :	EMERAUDE		
Code hydrant :	8202		
Adresse :	PORT DE PORNICHET		
Complément d'adresse :	LE QUARTIER MAÎTRE		
Coordonnées de l'hydrant :	X : -2,3460816	Y : 47,2584774	Z :
Coordonnées de la vanne :	X :	Y :	Z :

Date de contrôle :	24/01/2024	
Heure de contrôle :	09h55	
Pression statique du réseau :	2.60 bar	Conformité
Débit sous 100 KPa :	>= 60	C
Débit sous 60 KPa :

Bon	Mauvais	Observations
Encodage/numérotation		X	PAS DE NUMÉRO ATTRIBUÉ
Visibilité		X	CACHÉ PAR VOITURE
Accessibilité		X	GENE PAR VOITURE
Manoeuvrabilité	X		
Graissage	X		
Verrouillage	X		
Vanne d'isolement	X		
Peinture	X		
Bouchon gauche 65 mm	X		
Bouchon droite 65 mm	X		
Bouchon 100 mm	X		
Joint gauche 65 mm	X		
Joint droite 65 mm	X		
Joint 100 mm	X		
Chainette	X		
Capot	X		
Base	X		
Serrure	X		
Socle	X		
Étanchéité	X		
Vidange	X		
Commentaires sur l'état général

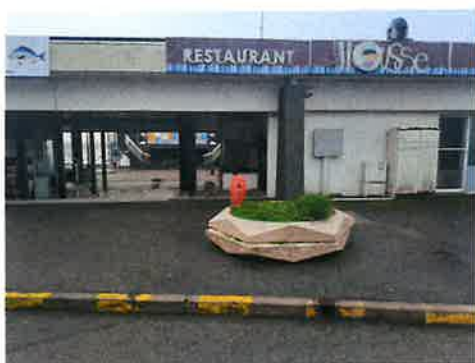
PHOTO

Type PI/BI :	PI - Poteau 100 mm (sur terrain public)		
Date de mise en service :			
Marque :	BAYARD		
Type :	EMERAUDE		
Code hydrant :	8203		
Adresse :	PORT DE PORNICHET		
Complément d'adresse :	RESTAURANT LE PETIT MOUSSE		
Coordonnées de l'hydrant :	X : -2,3463284	Y : 47,2588993	Z :
Coordonnées de la vanne :	X :	Y :	Z :

Date de contrôle :	24/01/2024	
Heure de contrôle :	09h40	
Pression statique du réseau :	2.60 bar	Conformité
Débit sous 100 KPa :	>= 60	C
Débit sous 60 KPa :

Bon	Mauvais	Observations
Encodage/numérotation		X	PAS DE NUMÉRO ATTRIBUÉ
Visibilité	X		
Accessibilité	X		
Manoeuvrabilité	X		
Graissage	X		
Verrouillage	X		
Vanne d'isolement	X		
Peinture	X		
Bouchon gauche 65 mm	X		
Bouchon droite 65 mm	X		
Bouchon 100 mm	X		
Joint gauche 65 mm	X		
Joint droite 65 mm	X		
Joint 100 mm	X		
Chainette	X		
Capot	X		
Base	X		
Serrure	X		
Socle	X		
Étanchéité		X	PRÉVOIR DE CHANGER LE CLAPET
Vidange	X		
Commentaires sur l'état général	PRÉVOIR DE CHANGER TIGE COMPLETE ET CLAPET

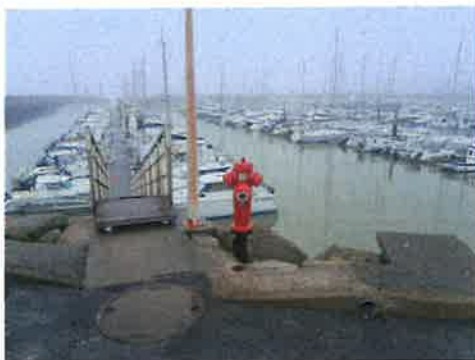
PHOTO

Type PI/BI :	PI - Poteau 100 mm (sur terrain public)		
Date de mise en service :	11/05/2022		
Marque :	BAYARD		
Type :	SAPHIR CHOC		
Code hydrant :	8191		
Adresse :	PONTON A		
Complément d'adresse :			
Coordonnées de l'hydrant :	X : -2,3491903	Y : 47,2557055	Z :
Coordonnées de la vanne :	X :	Y :	Z :

Date de contrôle :	24/01/2024	
Heure de contrôle :	12h05	
Pression statique du réseau :	2.50 bar	Conformité
Débit sous 100 KPa :		
Débit sous 60 KPa :	< 60	NC

Bon	Mauvais	Observations
Encodage/numérotation		X	PAS DE NUMÉRO ATTRIBUÉ
Visibilité	X		
Accessibilité	X		
Manoeuvrabilité	X		
Graissage	X		
Verrouillage			
Vanne d'isolement	X		DISTANCE NON RESPECTEE PAR RAPPORT A LA NORME
Peinture	X		
Bouchon gauche 65 mm	X		
Bouchon droite 65 mm	X		
Bouchon 100 mm	X		
Joint gauche 65 mm	X		
Joint droite 65 mm	X		
Joint 100 mm	X		
Chainette	X		
Capot			
Base			
Serrure			
Socle	X		
Étanchéité	X		
Vidange	X		
Commentaires sur l'état général

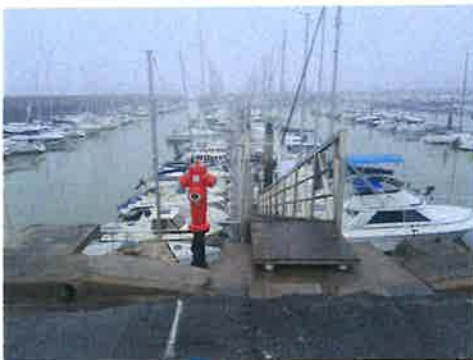
PHOTO

Type PI/BI :	PI - Poteau 100 mm (sur terrain public)		
Date de mise en service :	06/12/2023		
Marque :	BAYARD		
Type :	SAPHIR CHOC		
Code hydrant :	8192		
Adresse :	PONTON B		
Complément d'adresse :			
Coordonnées de l'hydrant :	X : -2,3487508	Y : 47,2558307	Z :
Coordonnées de la vanne :	X :	Y :	Z :

Date de contrôle :	24/01/2024	
Heure de contrôle :	11h55	
Pression statique du réseau :	2.80 bar	Conformité
Débit sous 100 KPa :		
Débit sous 60 KPa :	< 60	NC

Bon	Mauvais	Observations
Encodage/numérotation		x	PAS DE NUMÉRO ATTRIBUÉ
Visibilité	x		
Accessibilité	x		
Manoeuvrabilité	x		
Graissage	x		
Verrouillage			
Vanne d'isolement	x		
Peinture	x		
Bouchon gauche 65 mm	x		
Bouchon droite 65 mm	x		
Bouchon 100 mm	x		
Joint gauche 65 mm	x		
Joint droite 65 mm	x		
Joint 100 mm	x		
Chainette	x		
Capot			
Base			
Serrure			
Socle	x		
Étanchéité	x		
Vidange	x		
Commentaires sur l'état général

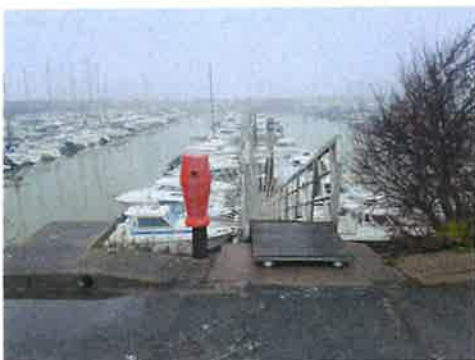
PHOTO

Type PI/BI :	PI - Poteau 100 mm (sur terrain public)		
Date de mise en service :			
Marque :	BAYARD		
Type :	EMERAUDE		
Code hydrant :	8193		
Adresse :	PONTON C		
Complément d'adresse :			
Coordonnées de l'hydrant :	X : -2,3483394	Y : 47,2560608	Z :
Coordonnées de la vanne :	X :	Y :	Z :

Date de contrôle :	24/01/2024	
Heure de contrôle :	11h45	
Pression statique du réseau :	2.50 bar	Conformité
Débit sous 100 KPa :		
Débit sous 60 KPa :	< 60	NC

Bon	Mauvais	Observations
Encodage/numérotation		X	PAS DE NUMÉRO ATTRIBUÉ
Visibilité	X		
Accessibilité	X		
Manoeuvrabilité	X		
Graissage	X		
Verrouillage	X		
Vanne d'isolement	X		
Peinture	X		
Bouchon gauche 65 mm	X		
Bouchon droite 65 mm	X		
Bouchon 100 mm	X		
Joint gauche 65 mm	X		
Joint droite 65 mm	X		
Joint 100 mm	X		
Chainette	X		
Capot	X		
Base	X		
Serrure	X		
Socle	X		
Étanchéité	X		
Vidange	X		
Commentaires sur l'état général

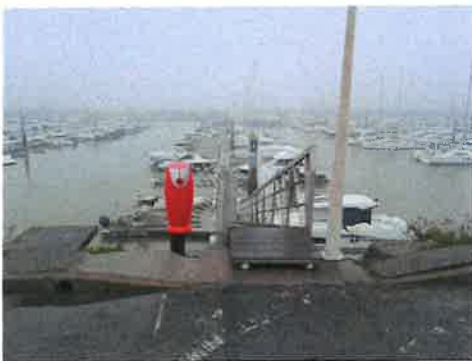
PHOTO

Type PI/BI :	PI - Poteau 100 mm (sur terrain public)		
Date de mise en service :	07/12/2023		
Marque :	BAYARD		
Type :	EMERAUDE CHOC		
Code hydrant :	8194		
Adresse :	PONTON D		
Complément d'adresse :			
Coordonnées de l'hydrant :	X : -2,3479625	Y : 47,2561759	Z :
Coordonnées de la vanne :	X :	Y :	Z :

Date de contrôle :	24/01/2024	
Heure de contrôle :	12h15	
Pression statique du réseau :	2.80 bar	Conformité
Débit sous 100 KPa :		
Débit sous 60 KPa :	< 60	NC

Bon	Mauvais	Observations
Encodage/numérotation		X	PAS DE NUMÉRO ATTRIBUÉ
Visibilité	X		
Accessibilité	X		
Manoeuvrabilité	X		
Graissage	X		
Verrouillage	X		
Vanne d'isolement	X		
Peinture	X		
Bouchon gauche 65 mm	X		
Bouchon droite 65 mm	X		
Bouchon 100 mm	X		
Joint gauche 65 mm	X		
Joint droite 65 mm	X		
Joint 100 mm	X		
Chainette	X		
Capot	X		
Base	X		
Serrure	X		
Socle	X		
Étanchéité	X		
Vidange	X		
Commentaires sur l'état général

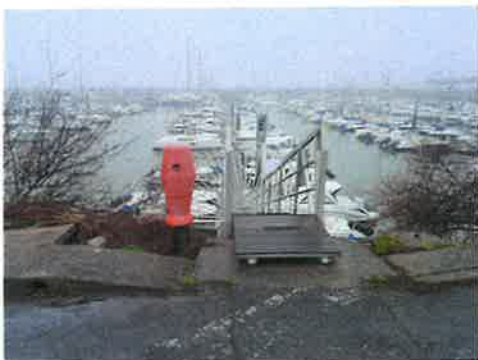
PHOTO

PI - Poteau 100 mm (sur terrain public)		
BAYARD		
EMERAUDE		
8195		
PONTON E		
X : -2,3475951	Y : 47,2564695	Z :
X :	Y :	Z :

Pression statique du réseau :	2.60 bar	Conformité
Débit sous 100 KPa :		
Débit sous 60 KPa :	< 60	NC

Bon	Mauvais	Observations
Encodage/numérotation		X	PAS DE NUMÉRO ATTRIBUÉ
Visibilité	X		
Accessibilité	X		
Manoeuvrabilité	X		
Graissage	X		
Verrouillage	X		
Vanne d'isolement	X		
Peinture	X		
Bouchon gauche 65 mm	X		
Bouchon droite 65 mm	X		
Bouchon 100 mm	X		
Joint gauche 65 mm	X		
Joint droite 65 mm	X		
Joint 100 mm	X		
Chainette	X		
Capot	X		
Base	X		
Serrure	X		
Socle	X		
Étanchéité	X		
Vidange	X		
Commentaires sur l'état général

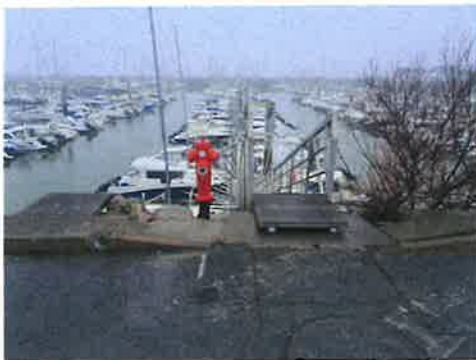
PHOTO

Type PI/BI :	PI - Poteau 100 mm (sur terrain public)		
Date de mise en service :	04/12/2023		
Marque :	BAYARD		
Type :	SAPHIR CHOC		
Code hydrant :	8196		
Adresse :	PONTON F		
Complément d'adresse :			
Coordonnées de l'hydrant :	X : -2,3472698	Y : 47,2566121	Z :
Coordonnées de la vanne :	X :	Y :	Z :

Date de contrôle :	24/01/2024	
Heure de contrôle :	11h25	
Pression statique du réseau :	2.60 bar	Conformité
Débit sous 100 KPa :		
Débit sous 60 KPa :	< 60	NC

Bon	Mauvais	Observations
Encodage/numérotation		X	PAS DE NUMÉRO ATTRIBUÉ
Visibilité	X		
Accessibilité	X		
Manoeuvrabilité	X		
Graissage	X		
Verrouillage			
Vanne d'isolement	X		
Peinture	X		
Bouchon gauche 65 mm	X		
Bouchon droite 65 mm	X		
Bouchon 100 mm	X		
Joint gauche 65 mm	X		
Joint droite 65 mm	X		
Joint 100 mm	X		
Chainette	X		
Capot			
Base			
Serrure			
Socle	X		
Étanchéité	X		
Vidange	X		
Commentaires sur l'état général
