# ETAT INITIAL

# Octobre 2023 puis interruption du chantier

## Mai 2026 Prise de côtes

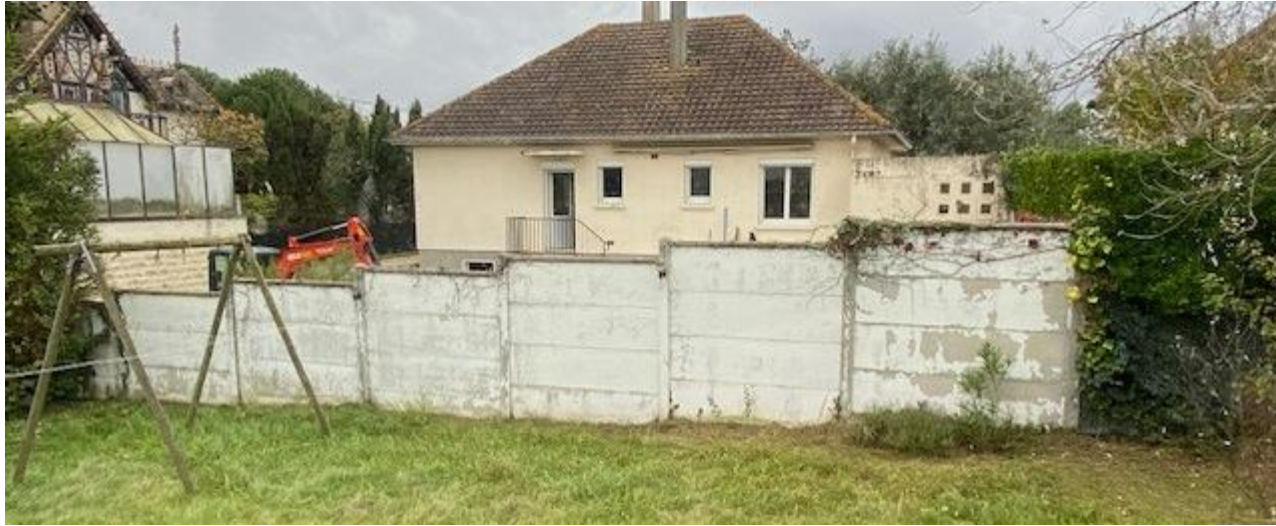
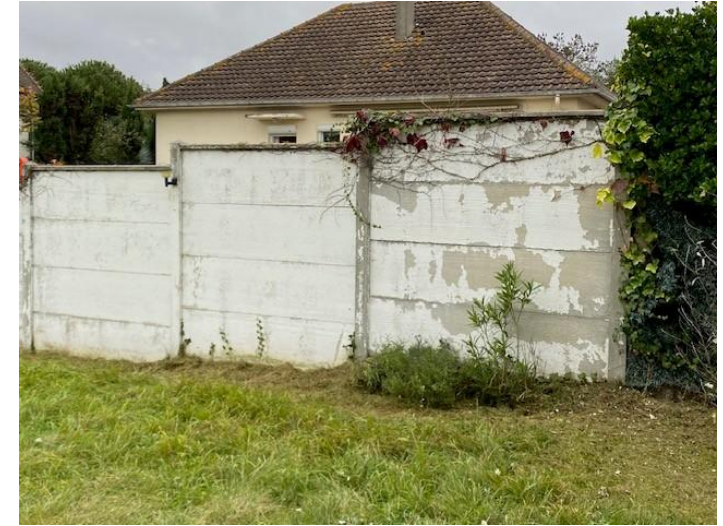
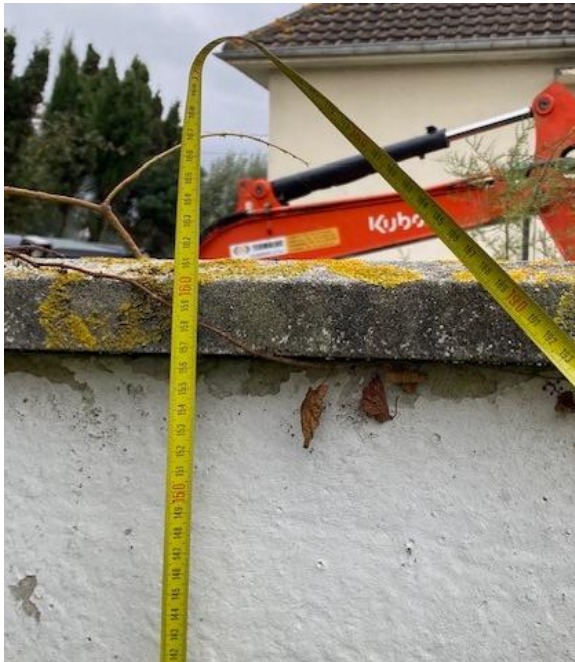
Un mur qui suit la pente du terrain  
1,60 à gauche au plus bas  
2,04 à droite au plus haut

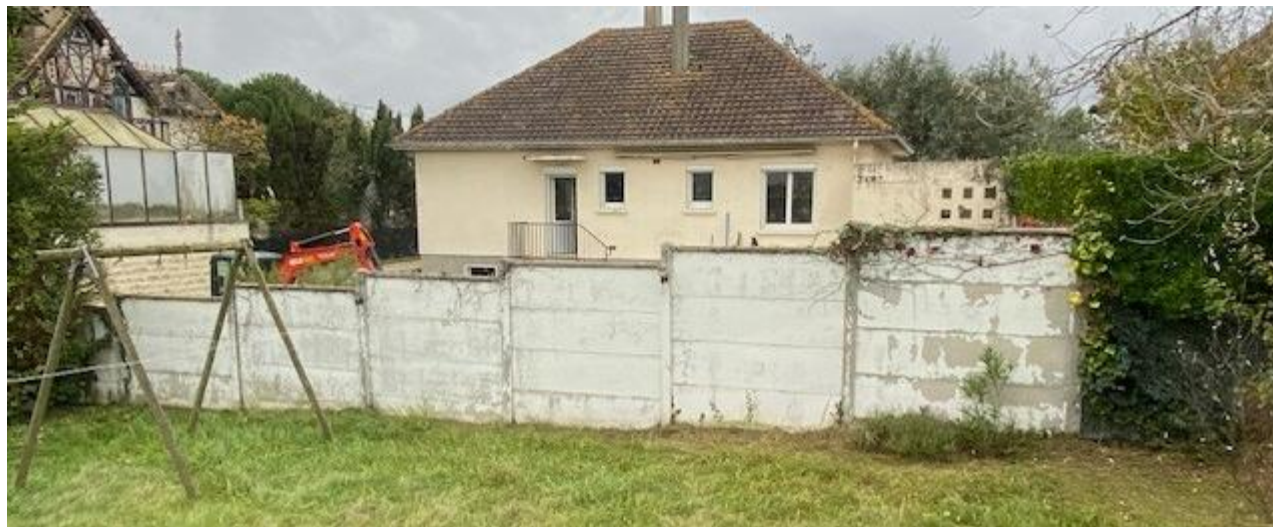
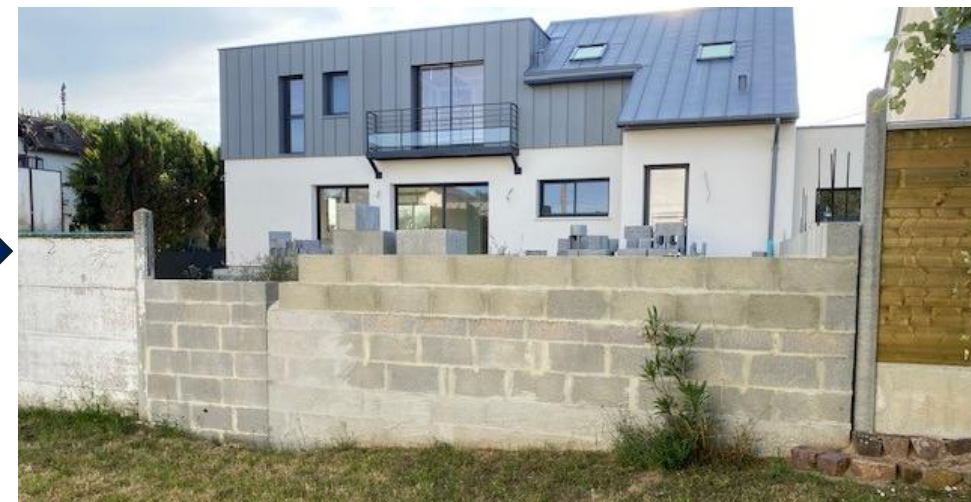
Rencontre sur place de M. et Mme JUCHAT et nous convenons ensemble :  
La partie du mur à gauche restera (en bleu)  
La partie du mur à droite (piscine) sera refait et rehaussé en respectant les 2m de notre coté en rouge

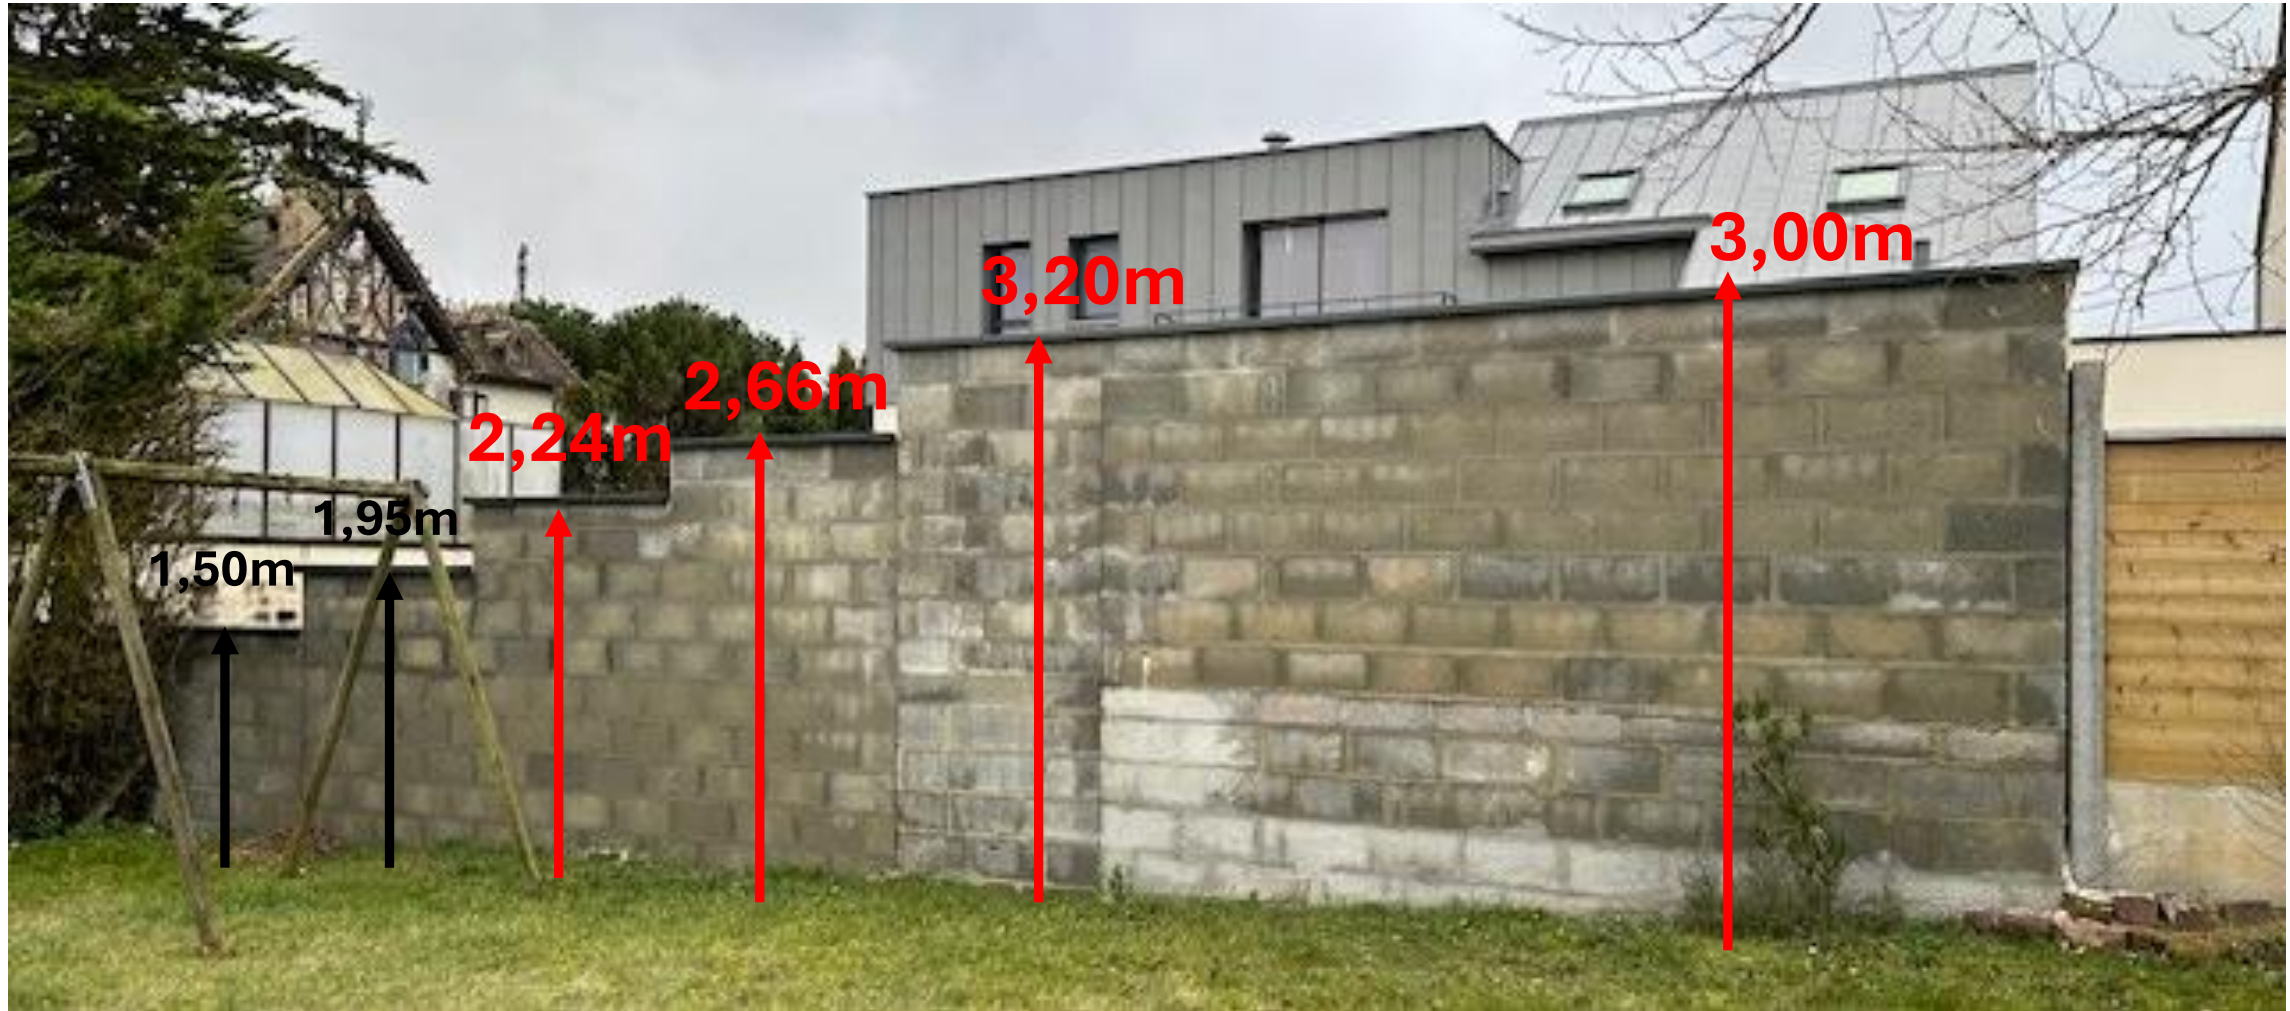
La partie du mur à gauche A ÉTÉ DEMOLI SANS NOTRE ACCORD et respecte la hauteur max imposée par le PLU (<2m)  
La partie du mur à droite NE RESPECTE PAS LE PLU avec les cotes suivantes : 2,24m, 2,66m, 3,20m, 3,00m
