*Syndicat Mixte d'Aménagement de la Vallée de la Durance*

## SYSTÈME D'ENDIGUEMENT CHEVAL-BLANC - CAVAILLON

**Phase 1 : Diagnostic et propositions de travaux**

ÉTUDES - MESURES - MAÎTRISE D'ŒUVRE  
Juillet 2022

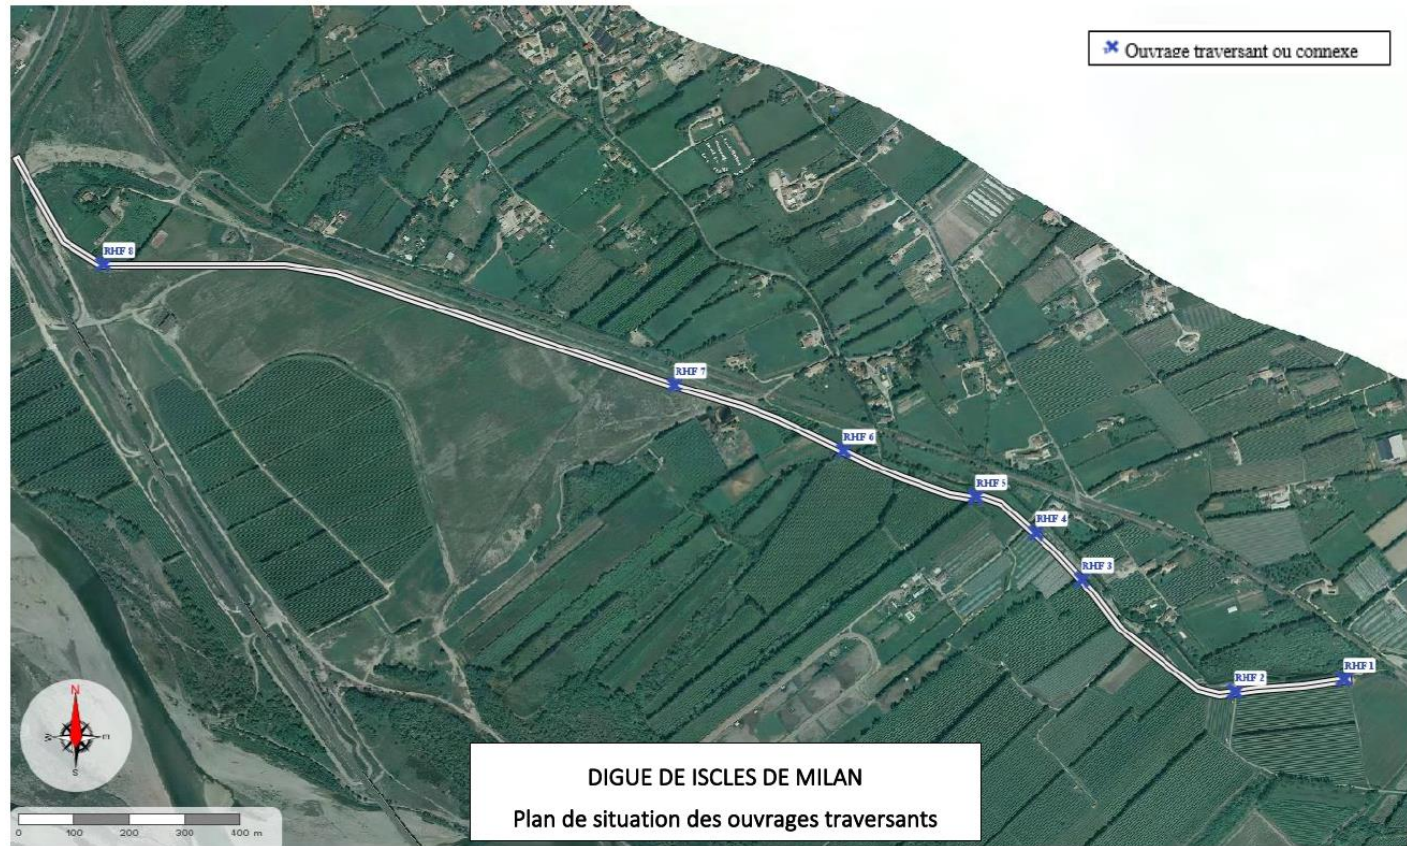
Illustration 3 : Localisation des ouvrages hydrauliques traversant la digue des Iscles de Milan – Rapport de visite technique approfondie, SMAVD, 2020

| Désignation | Diamètre | Désignation de l'OHA | Type de l'OHA | Observations particulières au cours de la VTA |
|---|---|---|---|---|
| RHF8 | 600 | OHA13 | Vanne | Etat et fonctionnement corrects. Test d'étanchéité à prévoir |
| | | OHA14 | Clapet | Etat et fonctionnement corrects |

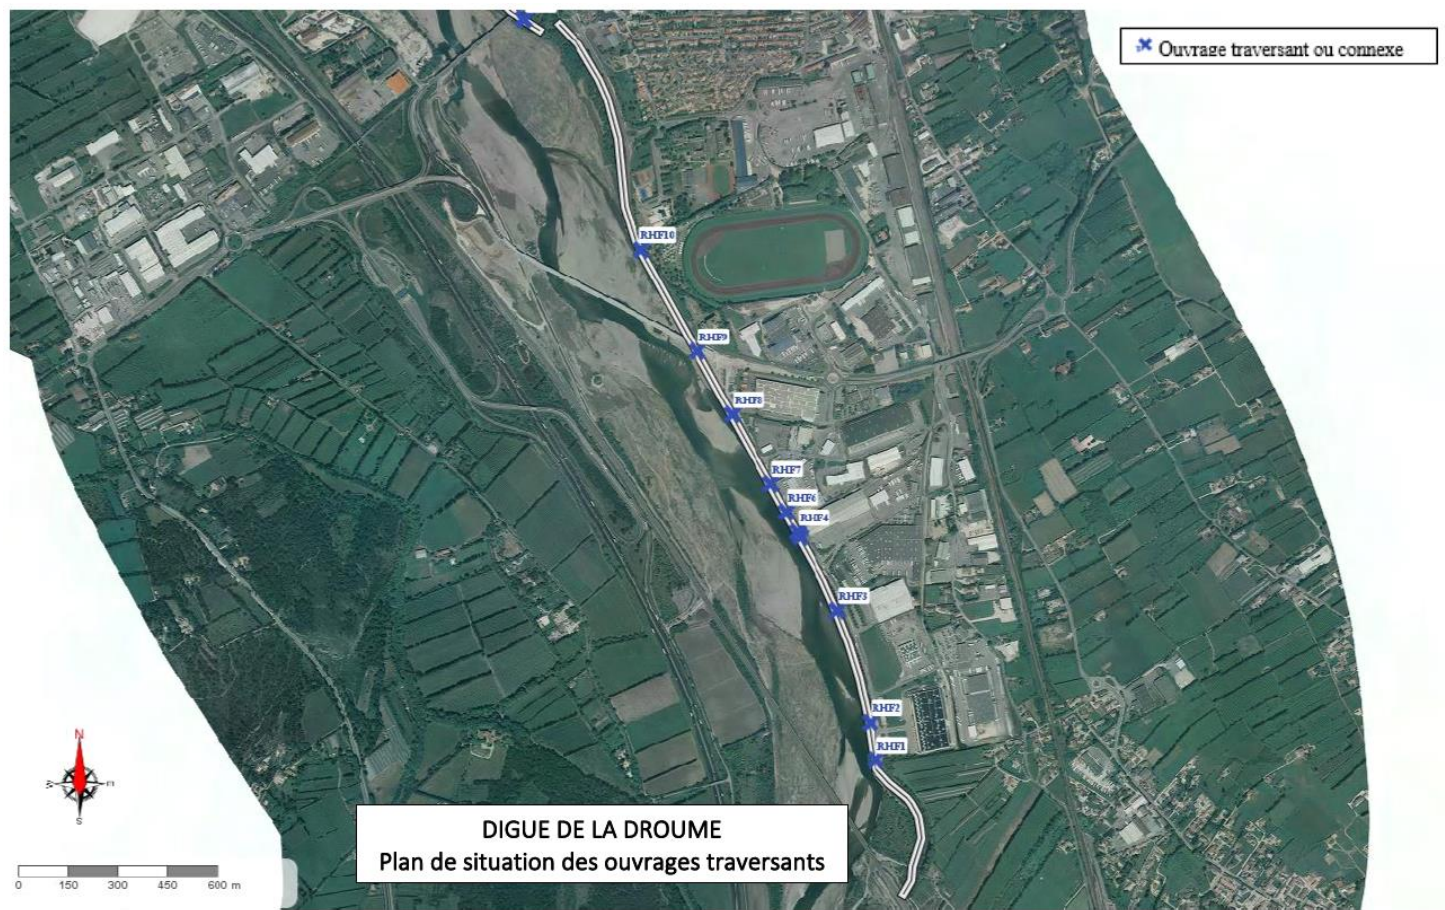
Illustration 7 : Localisation des ouvrages hydrauliques traversant la digue de la Droume – Rapport de visite technique approfondie, SMAVD, 2020

| Désignation | Diamètre | Désignation de l'OHA | Type de l'OHA | Observations particulières au cours de la VTA |
|---|---|---|---|---|
| RHF2 | 1100 | OHA2 | Clapet | Colmaté (désordre MO-40287) |
| RHF9 | 2000 | OH5 | Clapet | Etat correct. Fonctionnement non testé (cf. désordre 40206) |
| RHF10 | 1000 | OHA6 | Clapet | Etat et fonctionnement corrects |
| RHF11 | 1000 | OHA7 | Clapet | Etat et fonctionnement corrects |

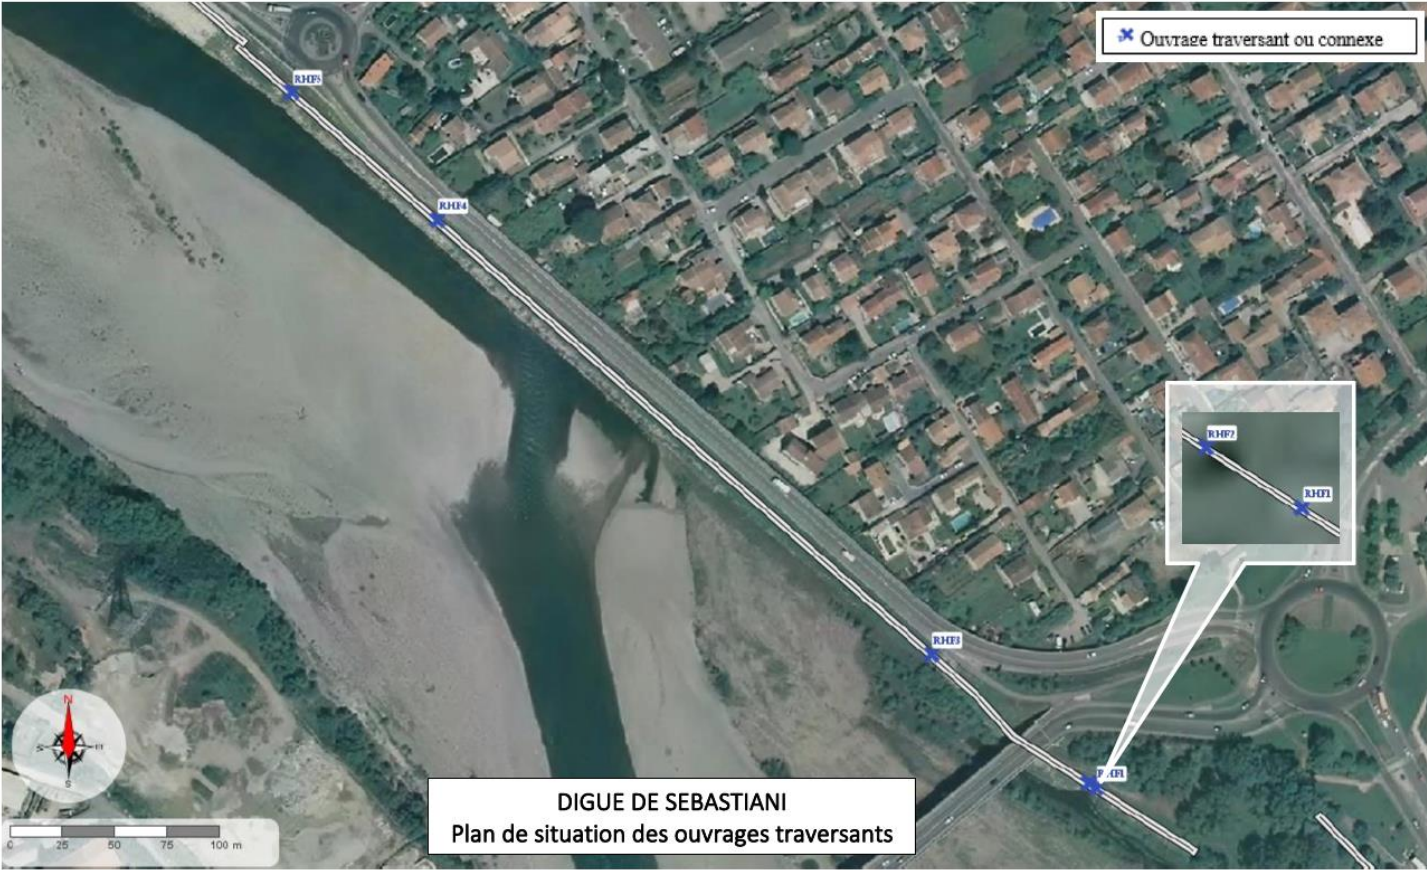
Illustration 10 : Localisation des ouvrages hydrauliques traversant la digue de Sébastiani – Rapport de visite technique approfondie, SMAVD, 2020

| Désignation | Diamètre | Désignation de l'OHA | Type de l'OHA | Observations particulières au cours de la VTA |
|---|---|---|---|---|
| RHF4 | 1000 | | | Absence de clapet ou vanne |
| RHF5 | 800 | OH3 | Vanne | Etat et fonctionnement corrects |
