DIAGNOSTIC DE LA VEGETATION SUR LE SYSTEME D'ENDIGUEMENT 2 SE2.1 - SE2.2 - SE2.3

Rapport du 04/05/2015

Version 2

Solutions de gestion de la végétation implantée sur les ouvrages hydrauliques

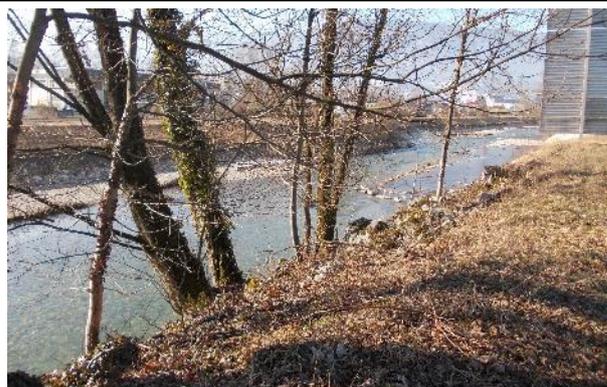
Photo 2 : Vue des arbres penchés implantés dans les enrochements du talus côté rivière

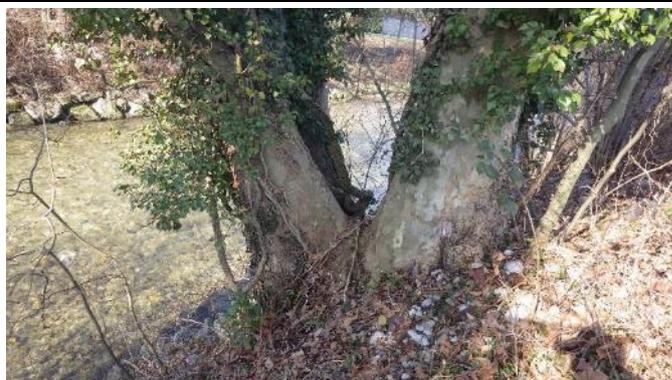
Photo 26 : Gros platane risquant de détruire le talus de l'ouvrage

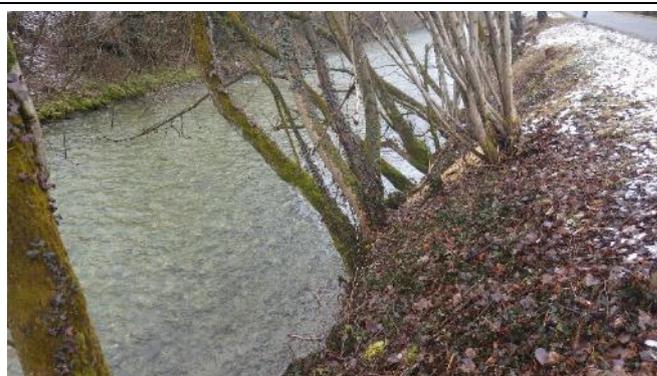
Photo 48 : Arbres penchés sur une grande partie du linéaire et dangereux pour le talus

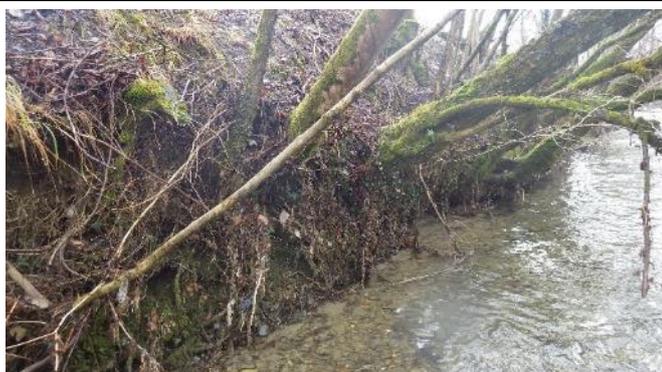
Photo 53 : Arbres fortement penchés dont la présence sollicite fortement le pied de digue – risque d'arrachement avéré à la prochaine crue atteignant ce niveau

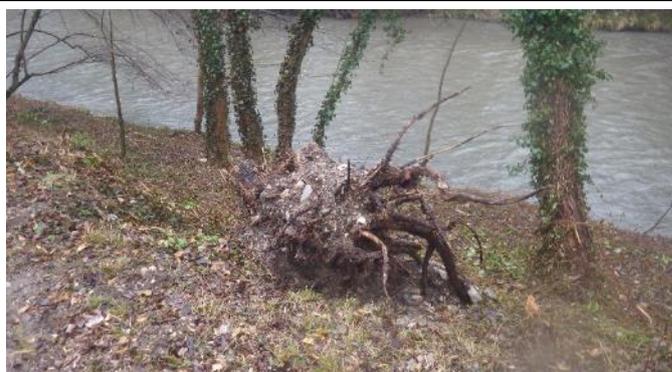
Photo 54 : Chablis récent, vue du système racinaire d'un arbre de petite dimension

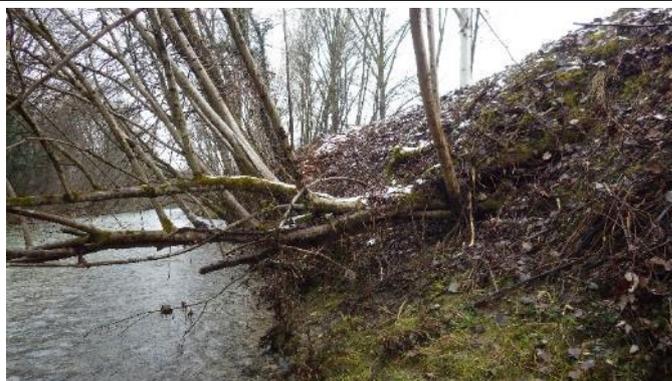
Photo 56 : Ancien chablis risquant de perturber les écoulements en crue
