COMMUNE DE MARNAZ

Diagnostic de la qualité environnementale des
milieux

Secteur 1 - EBEA – MARNAZ (74)

Dossier N°24-462-a

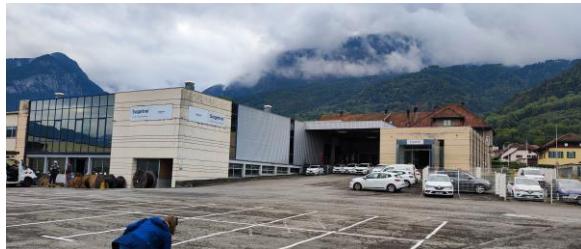
**Photographie 2 : Vu de l'extérieur du bâtiment industriel – en direction du Sud**

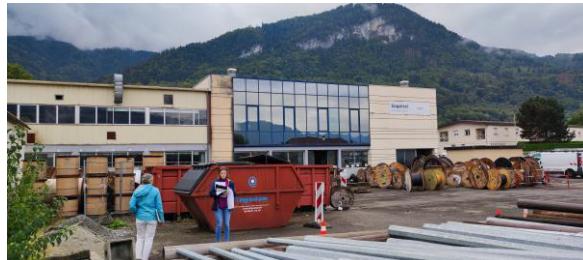
**Photographie 3 : Vu du parking à l'entrée du bâtiment – en direction de l'Ouest**

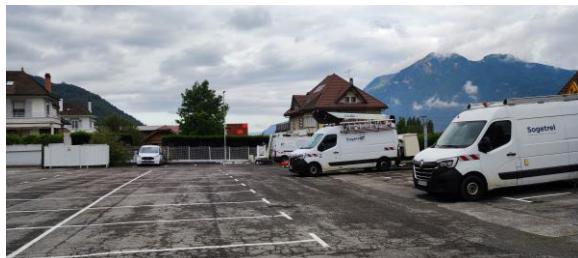
**Photographie 4 : Vu du parking à l'entrée du bâtiment – en direction de l'Est**

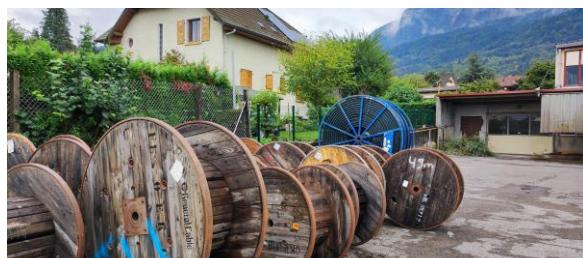
**Photographie 9 : Stockage extérieur – en direction de l'Est**

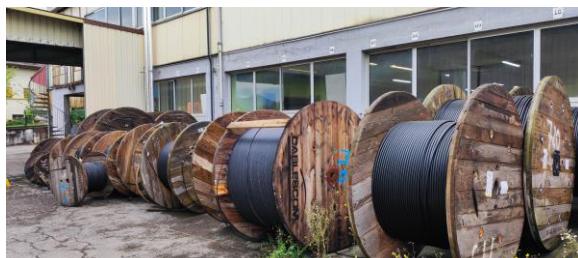
**Photographie 10 : Arrière du bâtiment au Sud – en direction de l'Est**

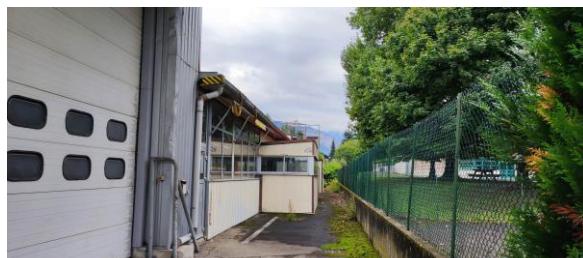
Photographie 11 : Quai de chargement – en direction du Sud

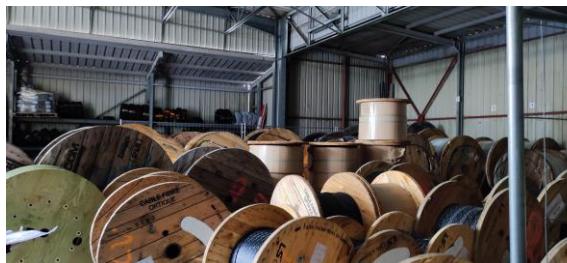
Photographie 14 : Stockage cartons dans hangar – en direction du Nord

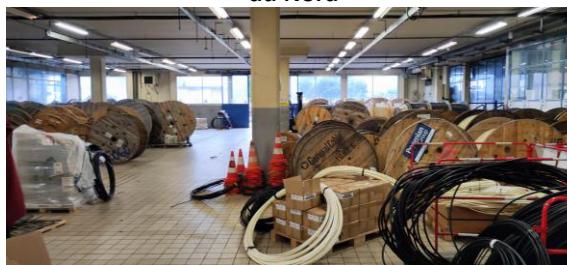
Photographie 16 : Stockage matériel – en direction de l'Ouest
