COMMUNE DE MARNAZ

Diagnostic de la qualité environnementale des
milieux

Secteur 4 - BRUAZ – MARNAZ (74)

Dossier N°24-462-d

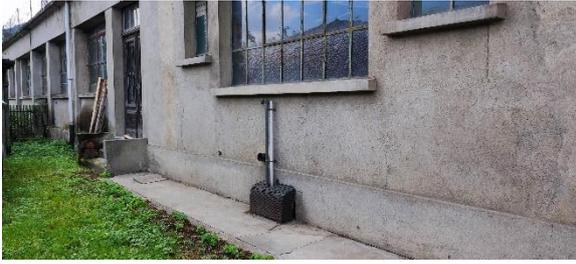
Photographie 2 : Atelier au rdc – en direction de l'Est

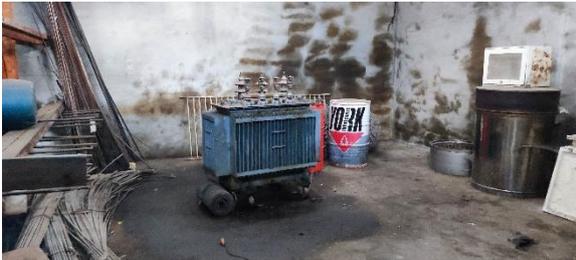
Photographie 6 : Cuve aérienne au rdc – en direction du Sud

- **Un bâtiment ayant accueilli une activité de décolletage comprenant :**
 - **Une cuve de fioul aérienne en sous-sol ;**
 - **Une cuve de fioul aérienne au rez-de-chaussée de l'atelier ainsi qu'une chaudière ;**
 - **Des ateliers présentant des dalles visuellement fortement imprégnées par des huiles. Nous n'avons pas pu identifier avec précisions l'emplacement des différentes zones d'activités (usinage, stockages, etc...). Au regard de l'état général dégradé des dalles et de leur aspect huileux et noirâtre, l'ensemble des ateliers est considéré comme une source potentielle de pollution ;**

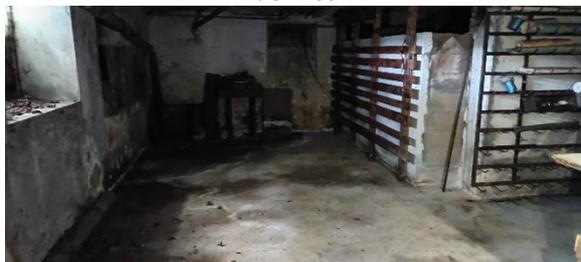
Photographie 18 : Atelier en rdc – en direction de l’Ouest

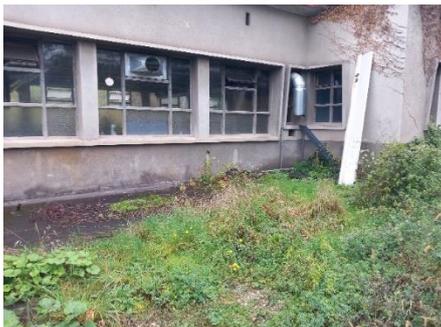
Photographie 34 : Zone de la potentielle cuve – en direction du Sud

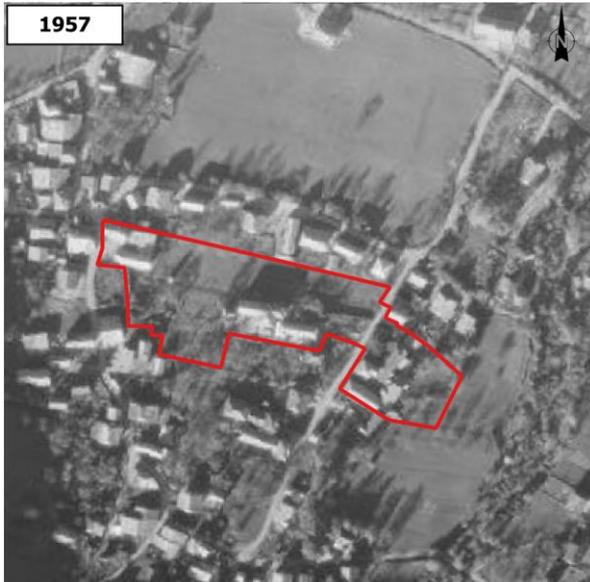
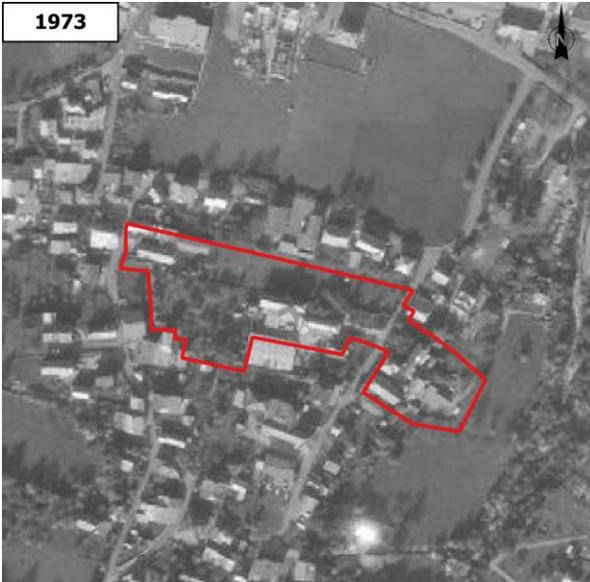
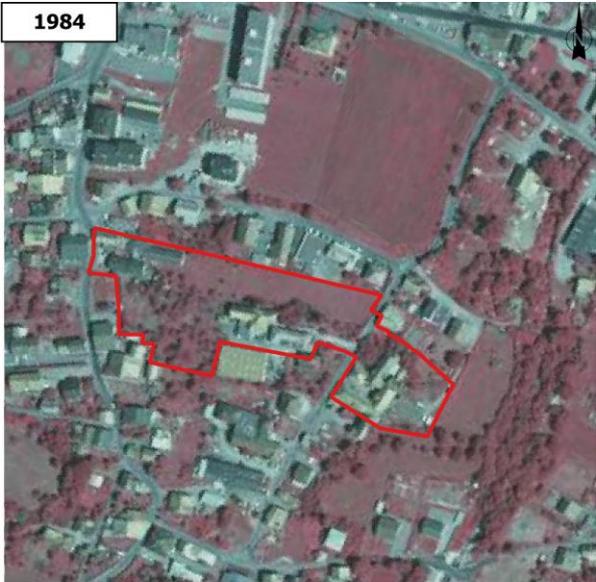
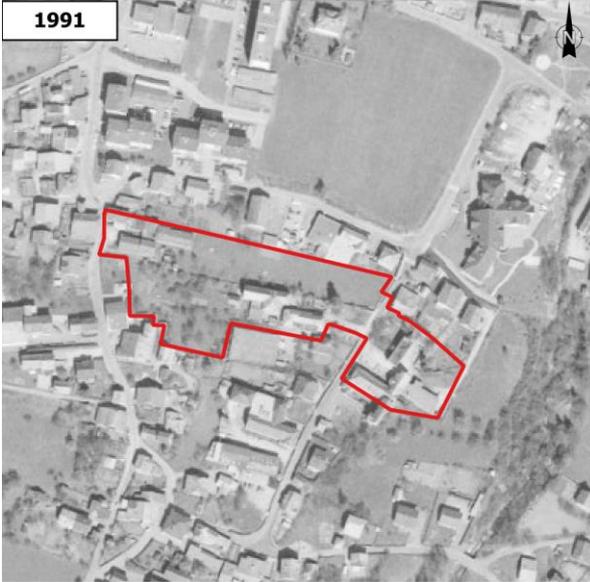
Figure 18 : Photographies historiques aériennes

- En 1927, des bâtiments sont déjà présents au droit du site à l'Est (site CHEVAQUE) et à l'Ouest de la rue du Battoir (site DANCET /DOCQUIN et parcelle 638) ainsi qu'au Nord-Ouest de l'emprise d'étude (site BUCHET). Le reste des parcelles est arboré.
- En 1957, de nouveaux bâtiments sont présents en extension des précédents.
- En 1967, de nouvelles extensions des bâtiments existants ont été construites sur les sites BUCHET et CHEVAQUE.
- Aucune modification notable n'est observée jusqu'à aujourd'hui hormis la petite extension Est du site CHEVAQUE. En dehors des bâtiments, le reste du site est enherbé et ne semble n'avoir jamais fait l'objet d'exploitation hormis le stockage de véhicules hors d'usage sur la parcelle 672 qui semble daté des années 2000.
