RD6202 - RECONSTRUCTION / DEMOLITION DU PONT DE LA TRINITE

**ÉTUDE D'IMPACT VALANT DOCUMENT
D'INCIDENCES SUR L'EAU - ANNEXES**
Puget-Théniers

PONT DE LA TRINITE

VISITE D'INSPECTION DETAILLEE 2019 VISITE SUBAQUATIQUE

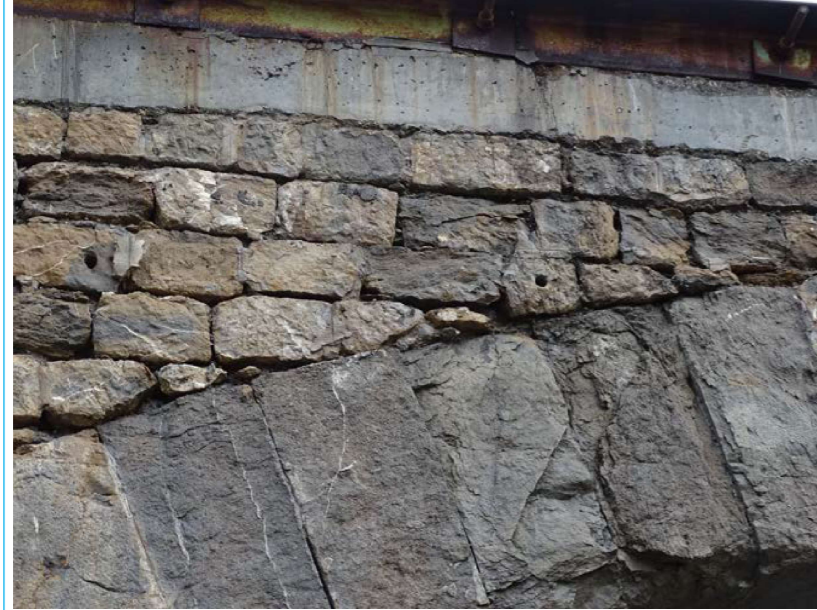
Photo 11
Elévation amont sur V3
Disjointoiement sur tympan
Bandeau éclaté

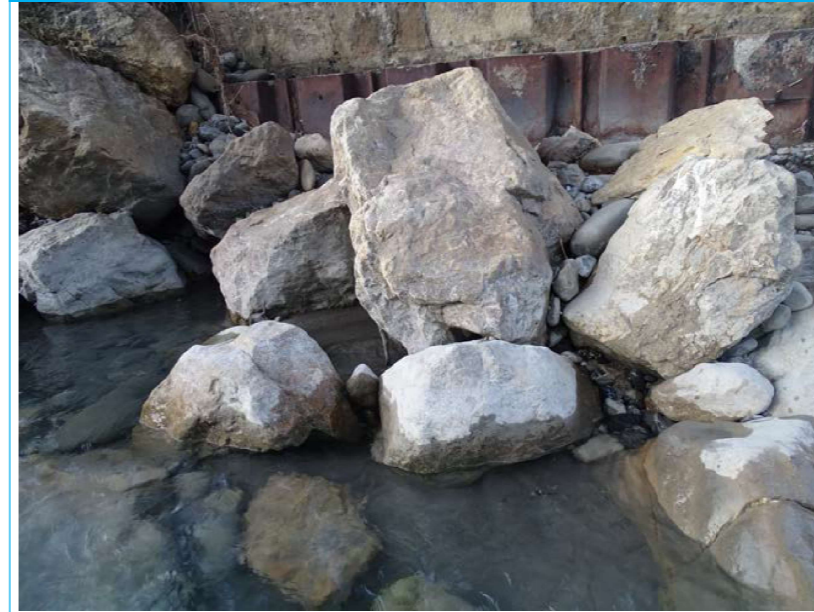
Photo 101
Inspection subaquatique
Culée C0
Protection
Désorganisation des enrochements

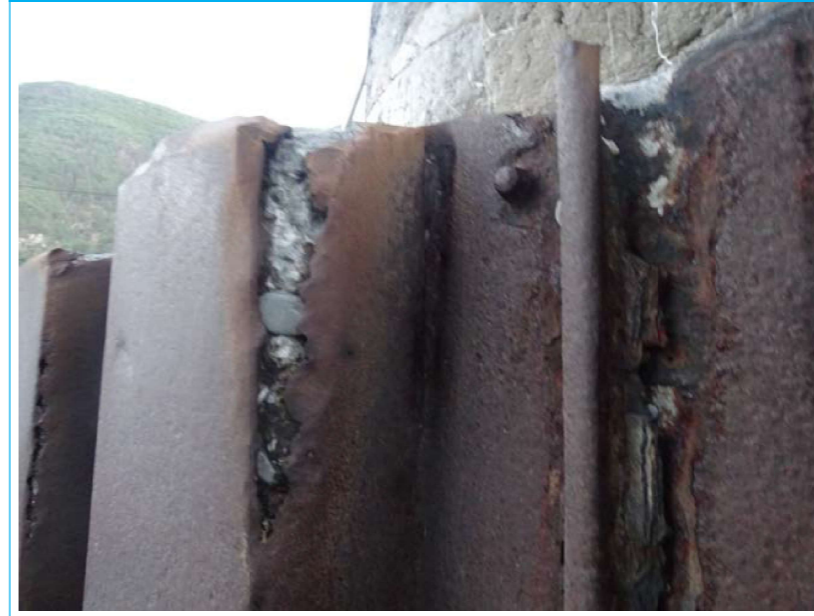
Photo 105
Inspection subaquatique
Pile P1 face C0
Palplanches déchirées

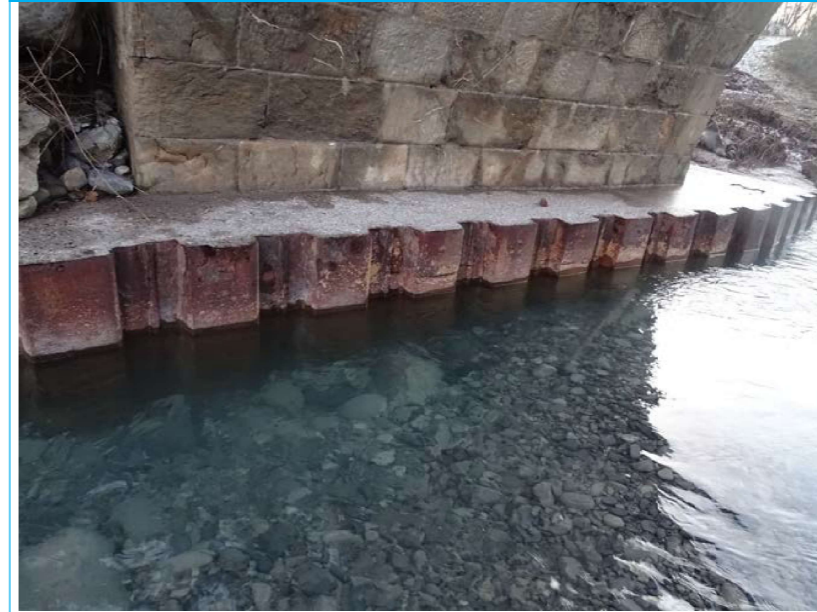
Photo 109
Inspection subaquatique
Culée C3 côté aval
Soubassement palplanches
Lit de la rivière en galets

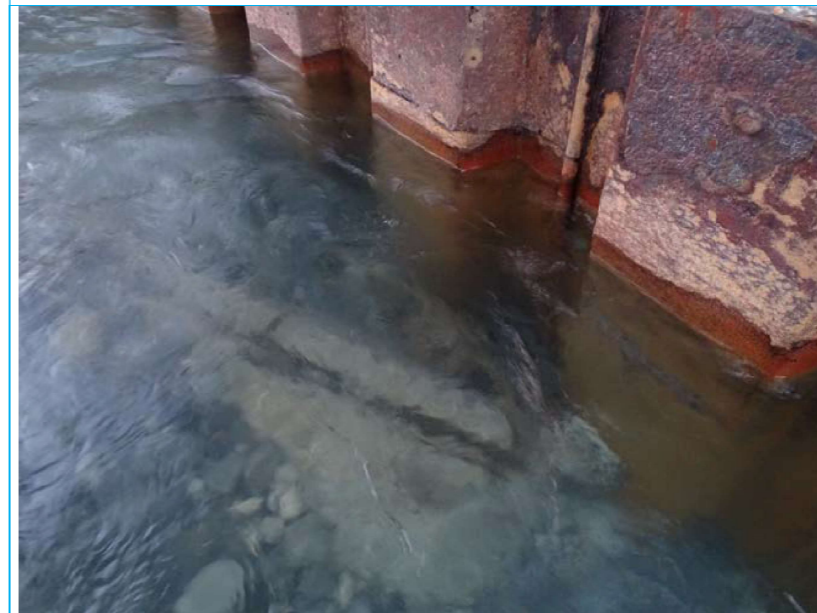
Photo 110
Inspection subaquatique
Culée C3
Dépôt d'un bloc

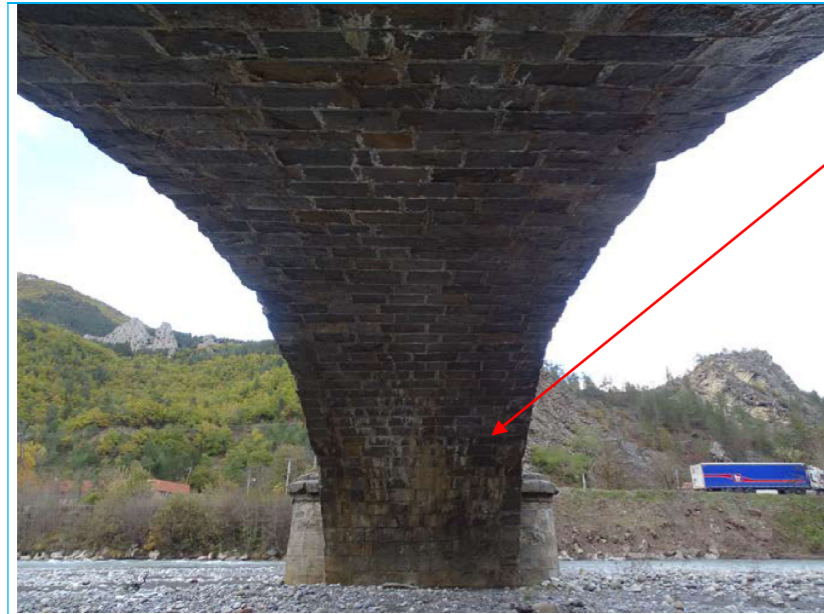
Photo 7
Intrados V3 – P2
Douelle humide
Calcite active sur le rein

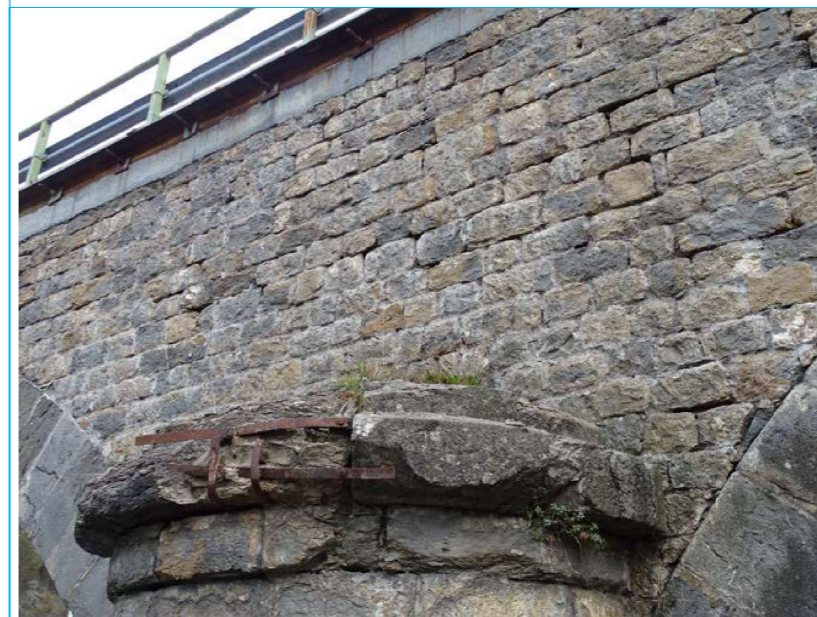
Photo 10
Pile P2
Avant bec
Chaperon éclaté
Disjointoiement sur tympan

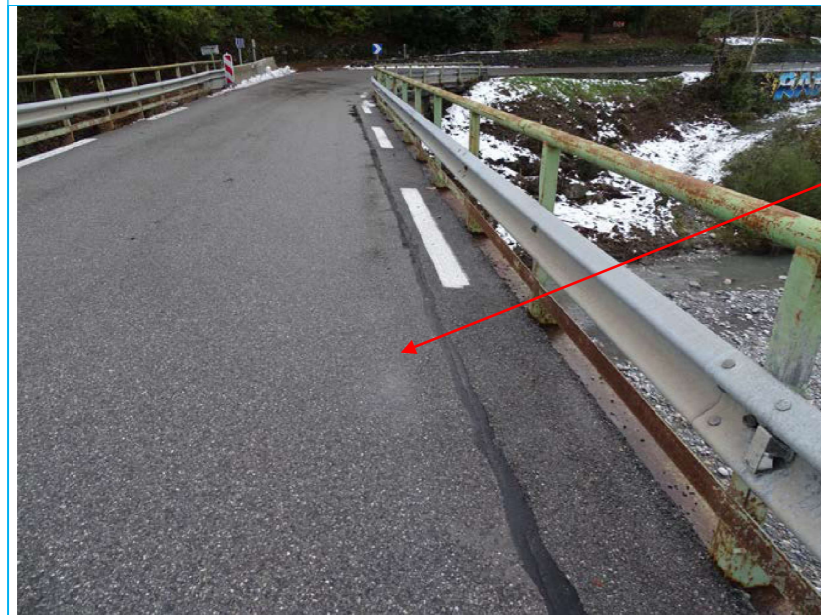
Photo 20
Chaussée
Superposition des couches
Flaches
GC oxydé & non conforme

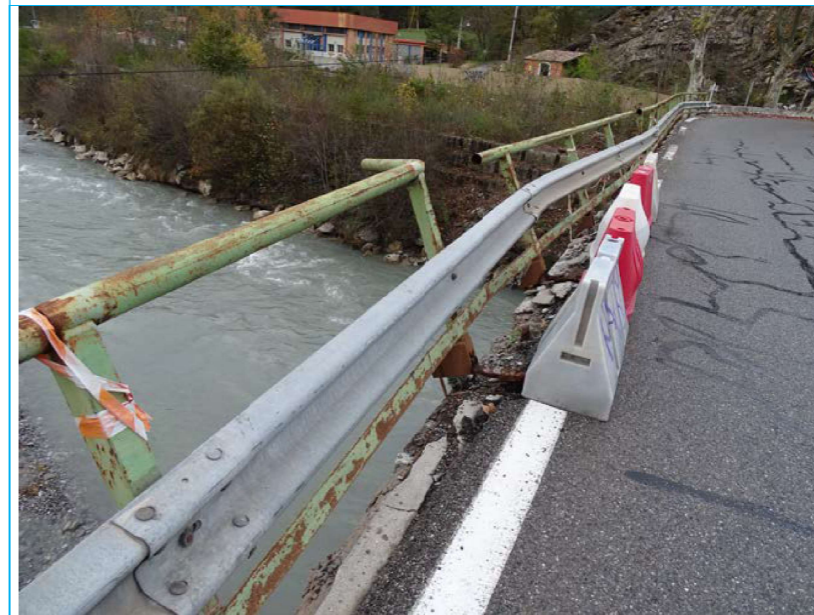
Photo 22
GC & GS amont
Déformation, déversement
Rupture de la lisse

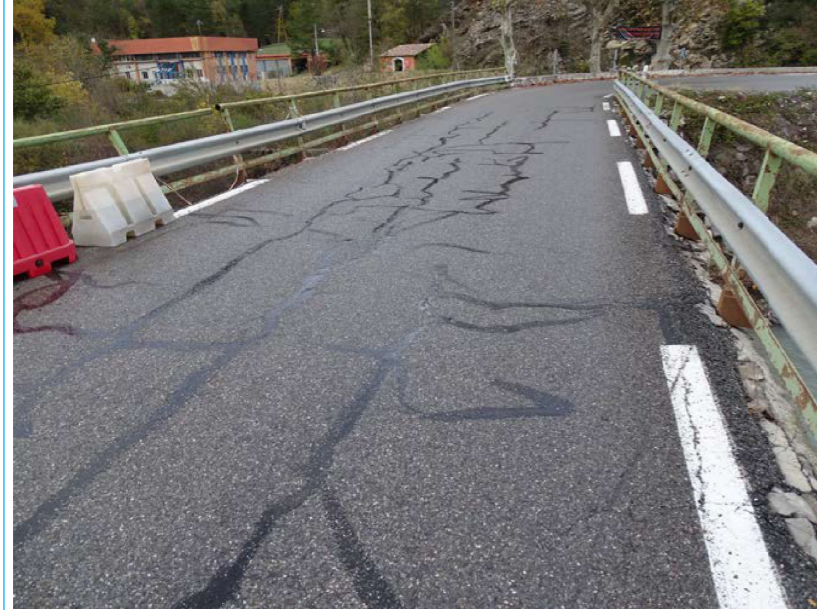
Photo 22
GC & GS amont
Déformation, déversement
Rupture de la lisse

La sécurité des usagers est compromise suite aux déformations et ruptures des dispositifs de protection ainsi que la corrosion des pieds des garde-corps. Il conviendrait en urgence mettre en sécurité les défauts de protection et de remplacer les dispositifs de retenue rapidement.

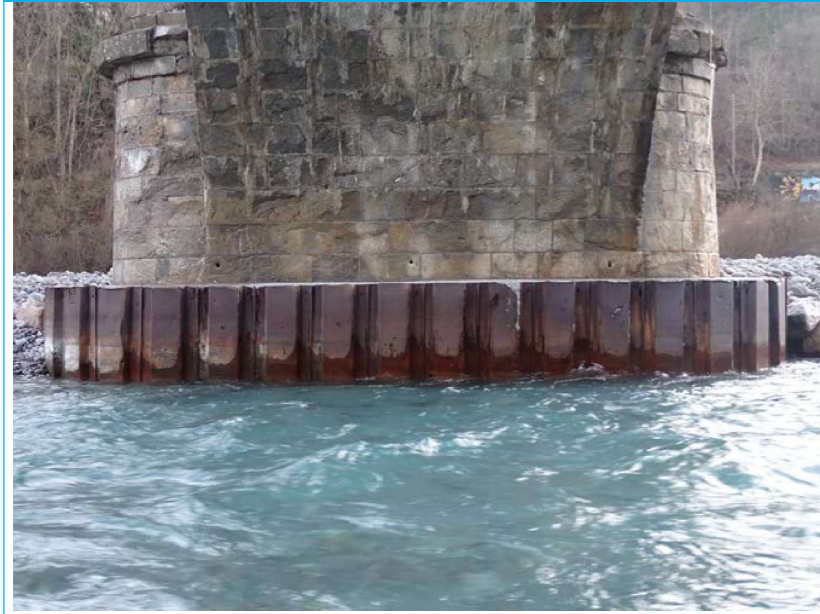
Concernant la visite d'inspection subaquatique, celle-ci nous a permis de mettre en évidence des palplanches corrodées et dégradées.

Photo 102
Inspection subaquatique
Culée C0
Soubassement palplanche
Partie supérieure déchirée et corrodée
