## Rapport Inspection

### ETUDES GEOTECHNIQUES, INSPECTIONS DES BERGES ET DES OUVRAGES D'ART

**Aménagement du vallon du Bartassec**  
**CAHORS (46)**

| DOSSIER : N° C14-6960 | | | 6960-RI-001 | |

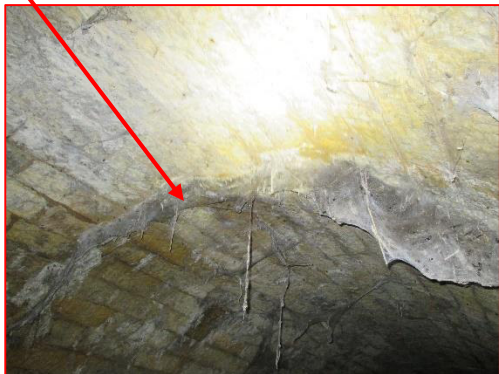
A environ 13 m une fissure partiellement colmatée avec le dépôt de stalactite calcite.

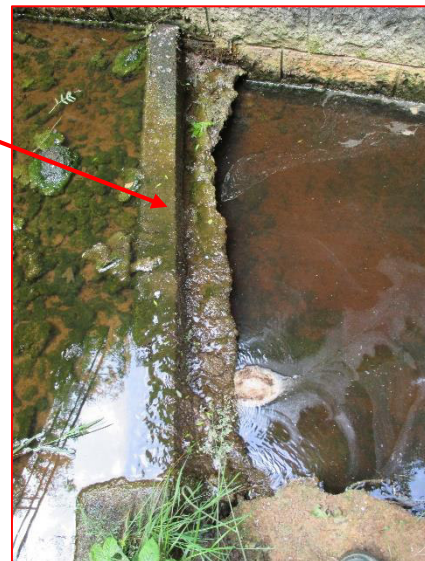
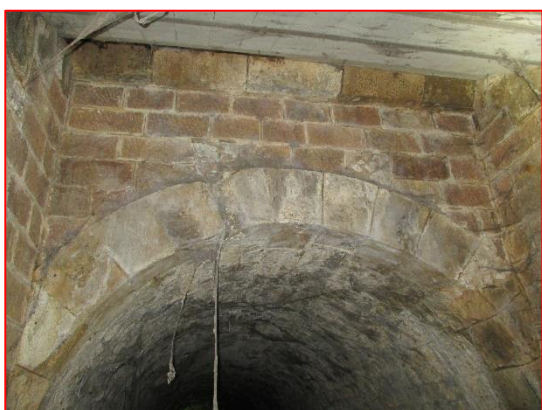
Présence d'un redan à l'entrée du tunnel au niveau de la dalle béton.

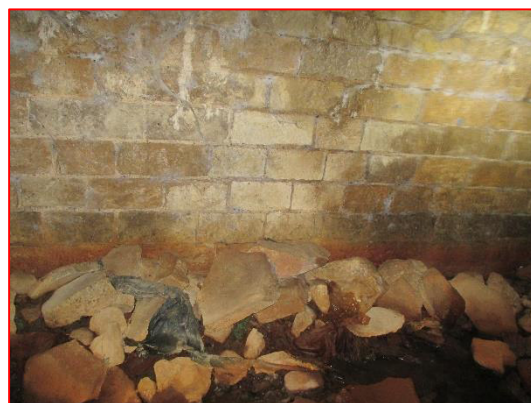
Réduction de hauteur du tunnel en pierre.

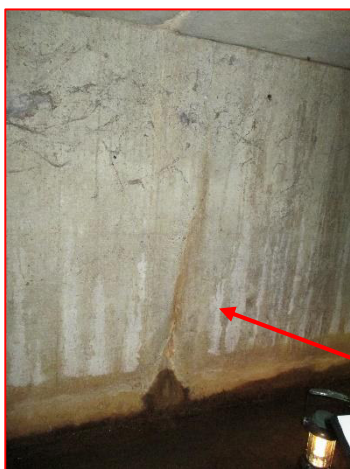
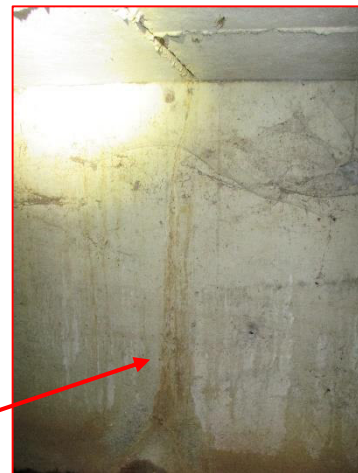
On constate ponctuellement, entre les différentes dalles un décalage de l'ordre du centimètre.

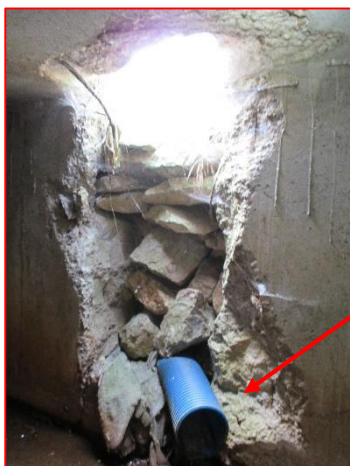
Regard à environ 39 m.

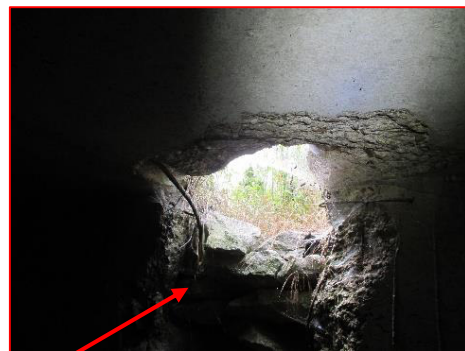
Au niveau de la déchetterie à environ 56 m, une évacuation dans une ouverture comblée partiellement avec des blocs.

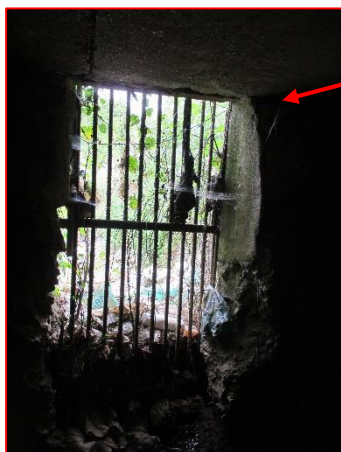
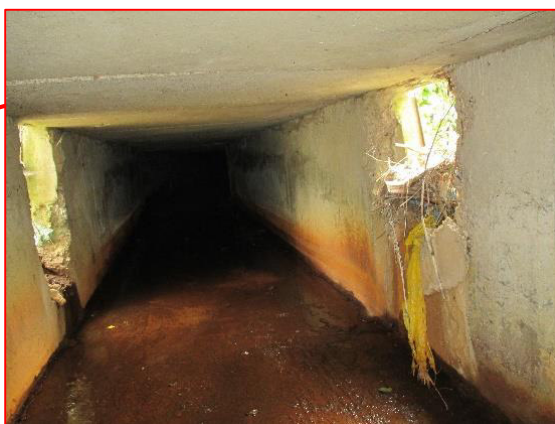
A 2 m d'intervalle et à l'opposé de l'évacuation en bleu, une ouverture dans le mur d'environ 40 cm.

Cette partie d'ouvrage est globalement en bon état de service, hormis quelques fissures ponctuelles qui pour l'instant ne fragilise pas l'ouvrage mais il est conseillé de les colmater. Egalement il est préférable de fermer les ouvertures dans les murs par des grilles pour éviter l'accumulation de déchets dans l'ouvrage.

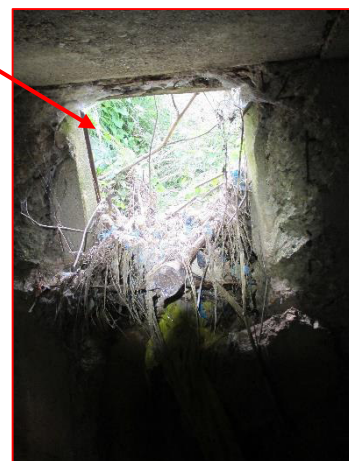
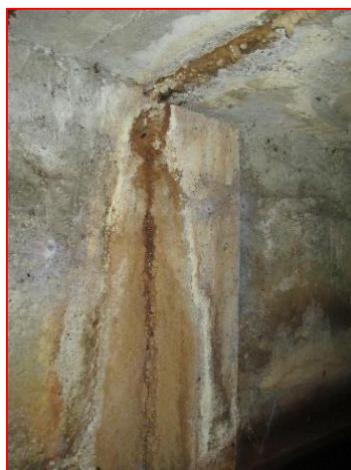
Deux ouvertures à environ 78 m, dans les murs dont une fermée avec une grille. Présence de déchets.

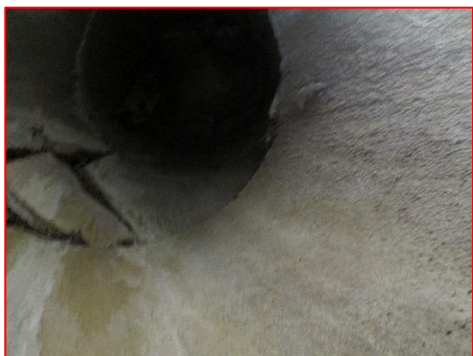
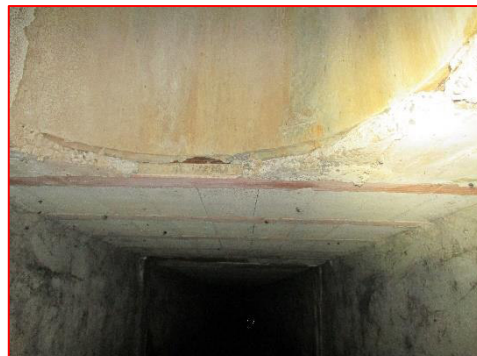
Présence d'un regard à priori hors service.

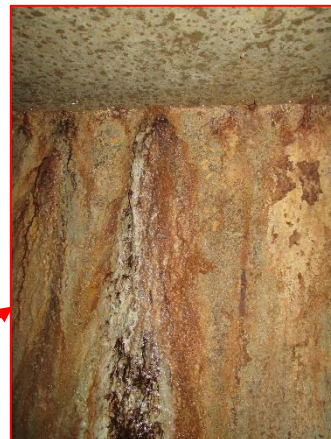
Plusieurs fissures dans la dalle avec ferrailage apparent.

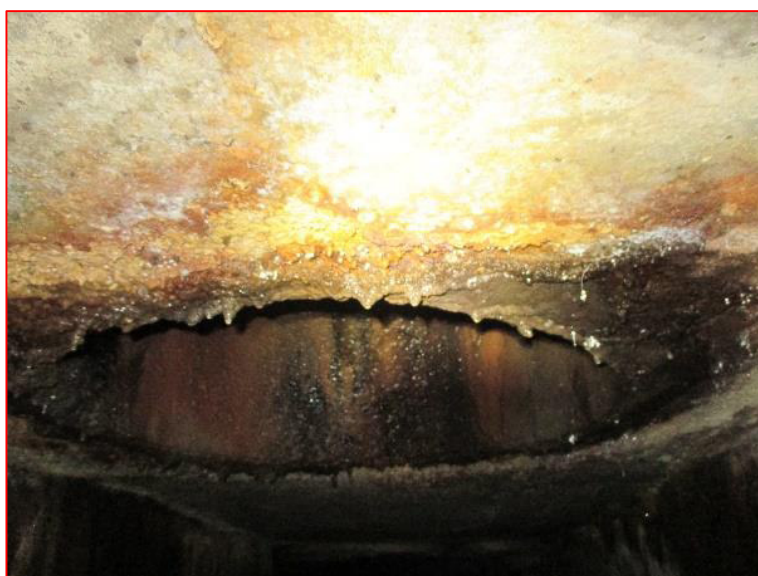
On remarque une importante fissure qui longe la traverse inférieure de l'ouvrage.

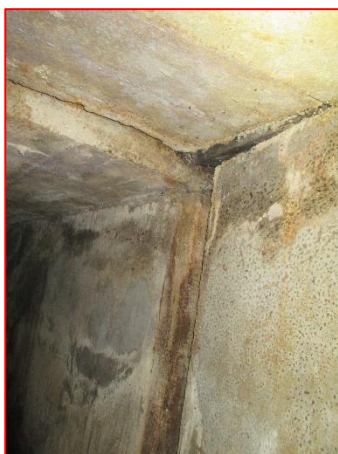
Regard ancien suintent à environ 47 m.  
On observe environ 2m de haut avant de voir ce qui semble être une plaque métallique.

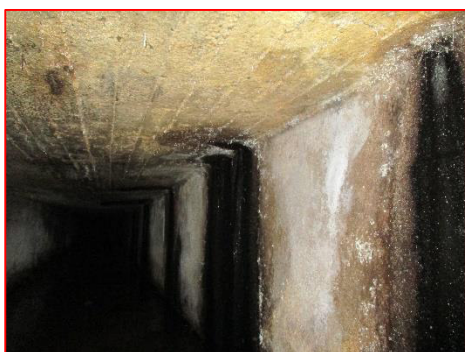
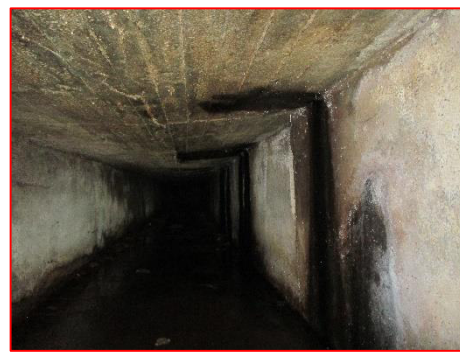
Présence de joint entre les dalles avec un décalage d'environ 5 cm.  
Infiltration au niveau du joint.

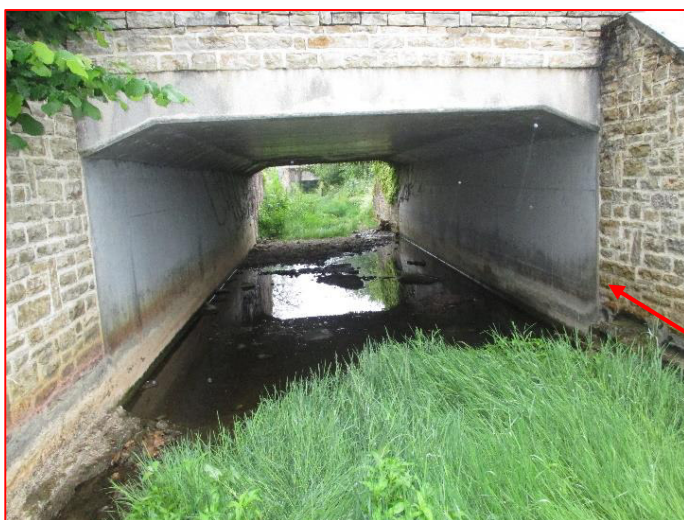
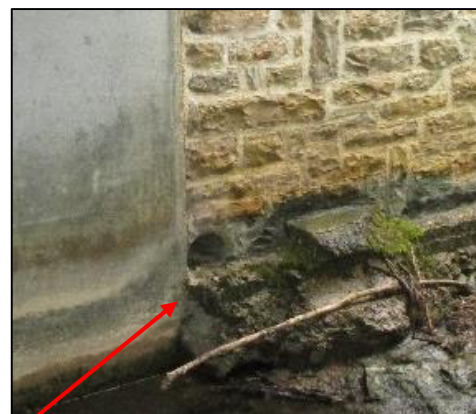
- L'ouvrage est globalement en bon état. Il présente une largeur de 4 m et 2 m de haut.
- Pas de fissures apparentes.
- Végétation dense à l'entrée et sortie de l'ouvrage.

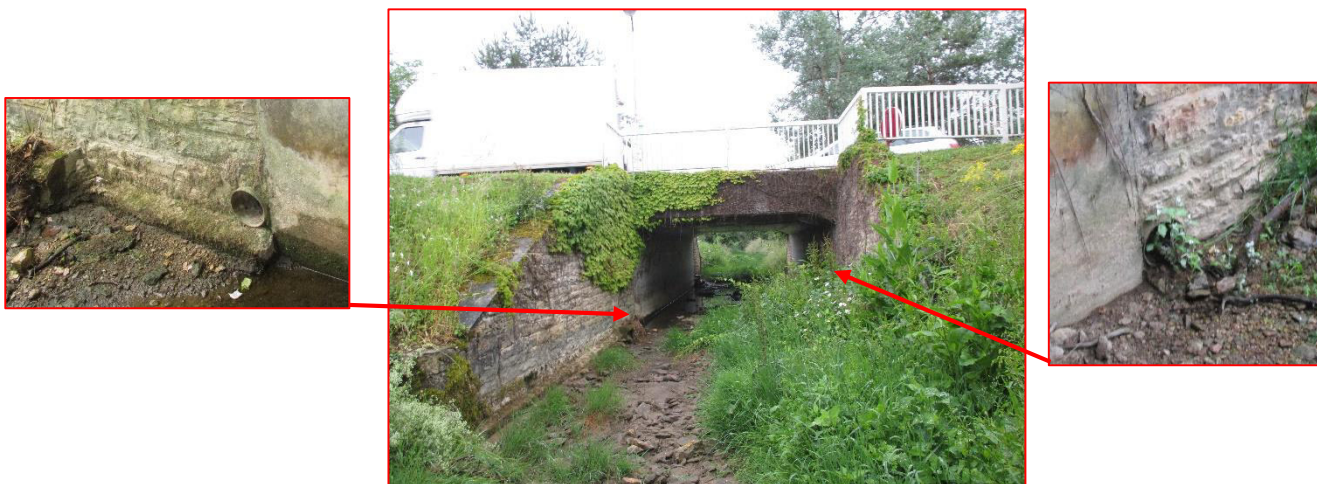
Evacuation ~ Ø150  
En pied du mur retour amont  
droite.

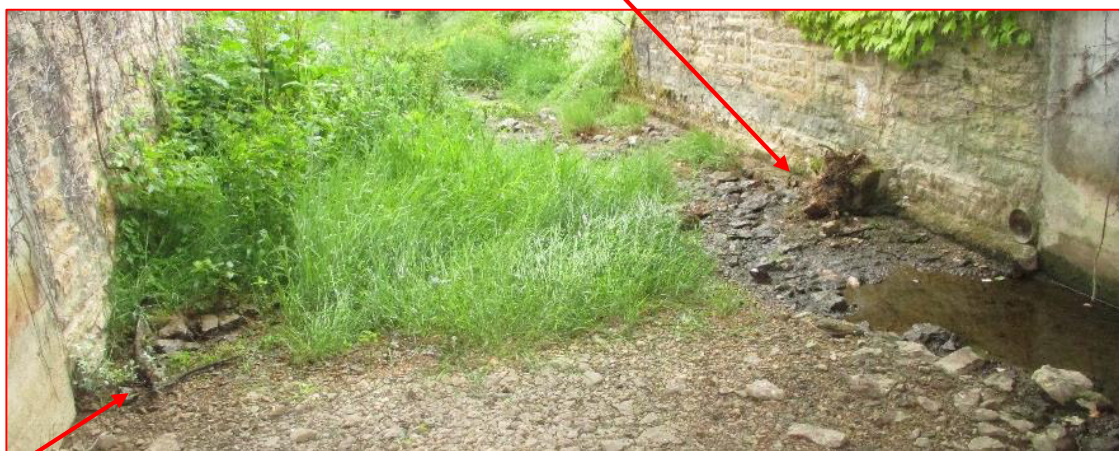
On observe un débord en pied des murs retour. (Observé en rive droite et en amont rive gauche).

Pas de débord apparent en rive gauche aval.

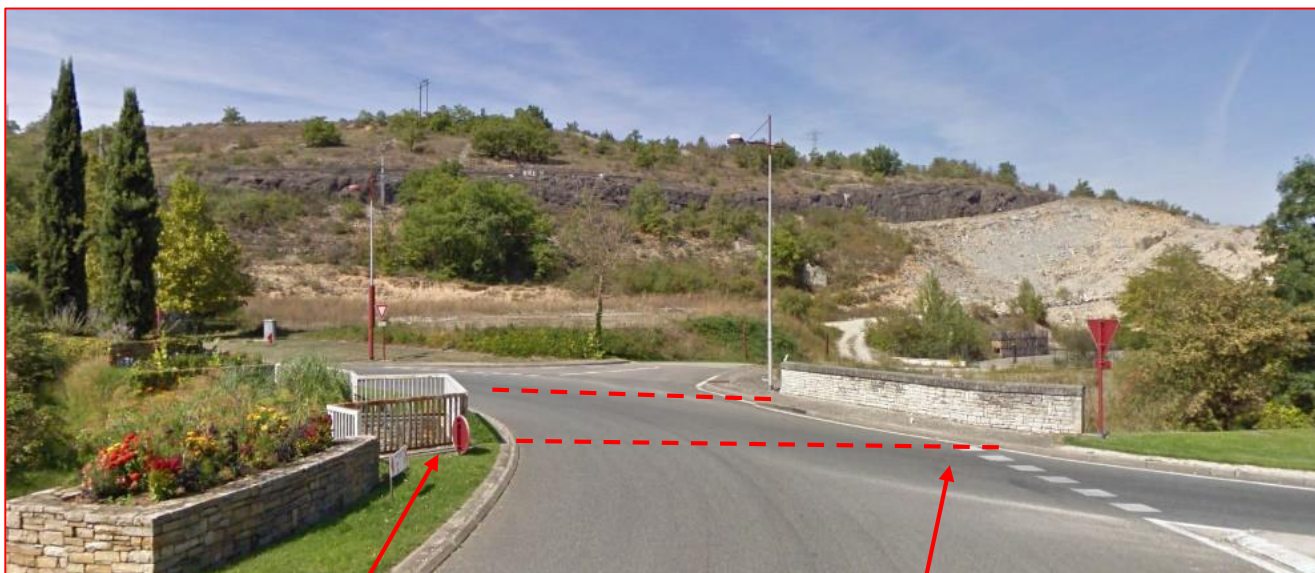
Garde-corps métallique.  
Amont hydraulique

Garde-corps en pierre.  
Aval hydraulique

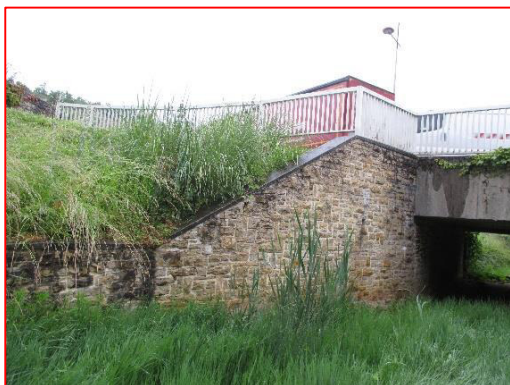
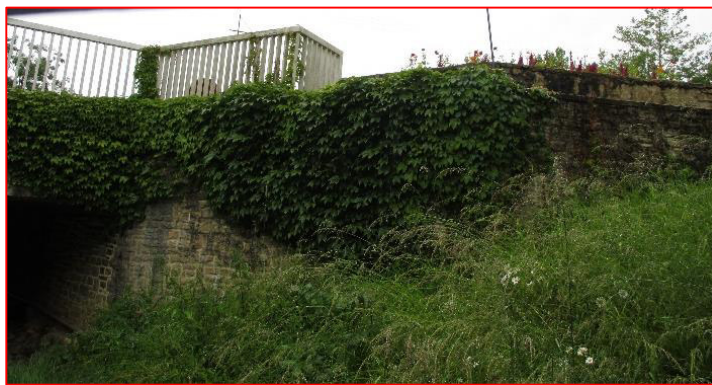
Mur retour en pierre au début de l'ouvrage (coté amont). Murs en bon état.

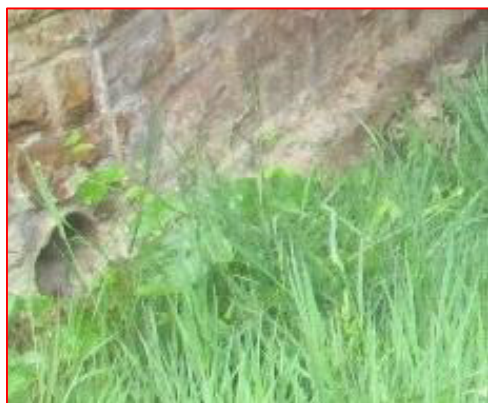
Evacuation en amont rive gauche de l'ouvrage.

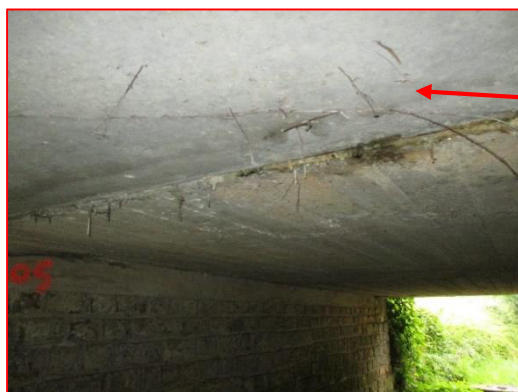
Prédalle amont sur environ 3.50m.

Prédalle aval sur les derniers 90

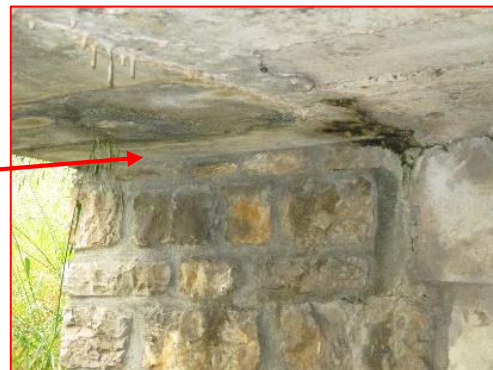
Dalle en béton armé coffré sur 7.60 m.

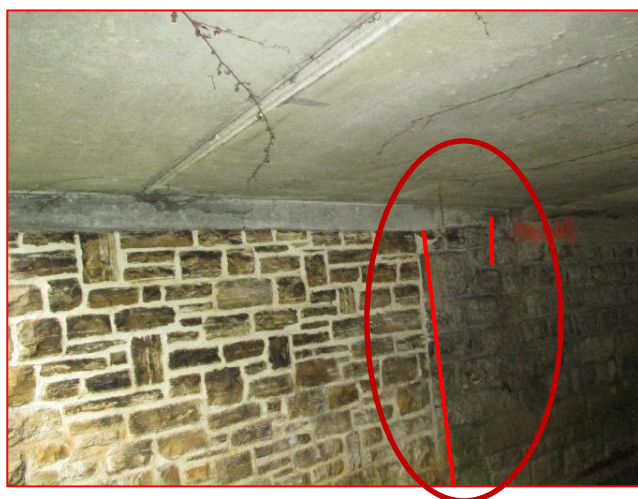
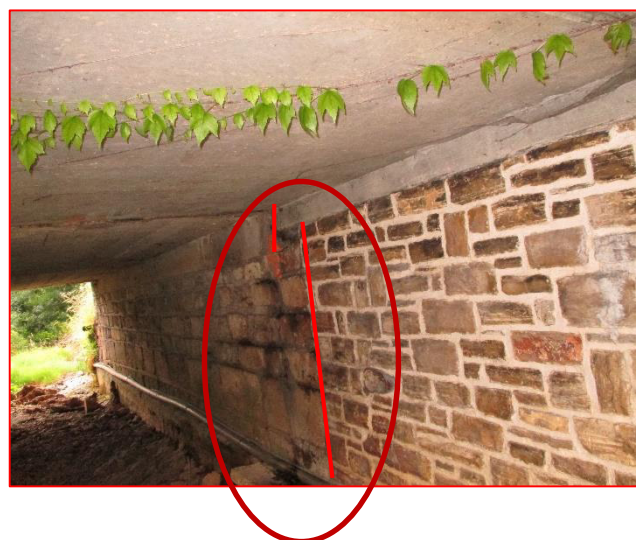
On observe un décalage entre les joints des murs et ceux entre les deux poutres.

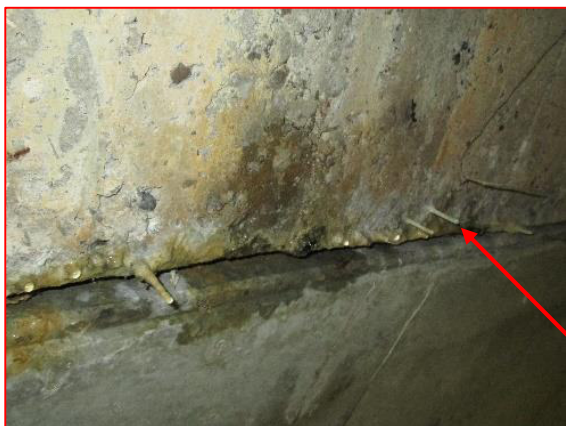
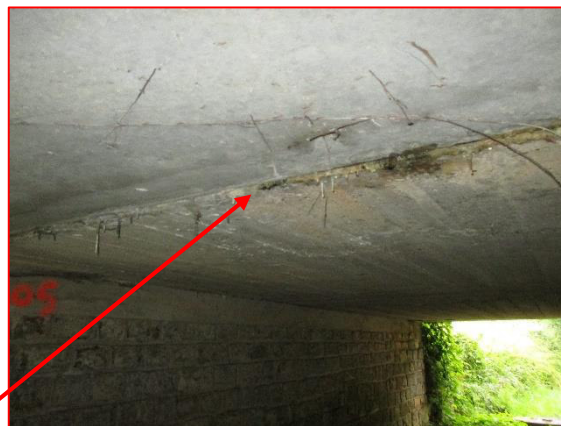
Joint humide entre les deux structures de dalle.

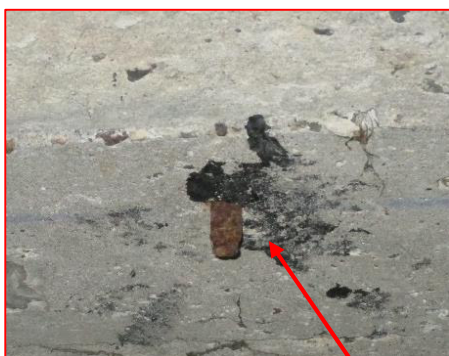
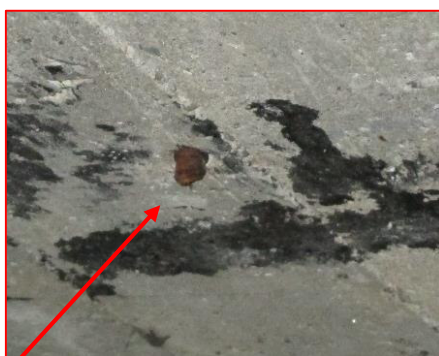
On observe 2 tiges scellées dans la dalle distancées d'environ 1.65 m.

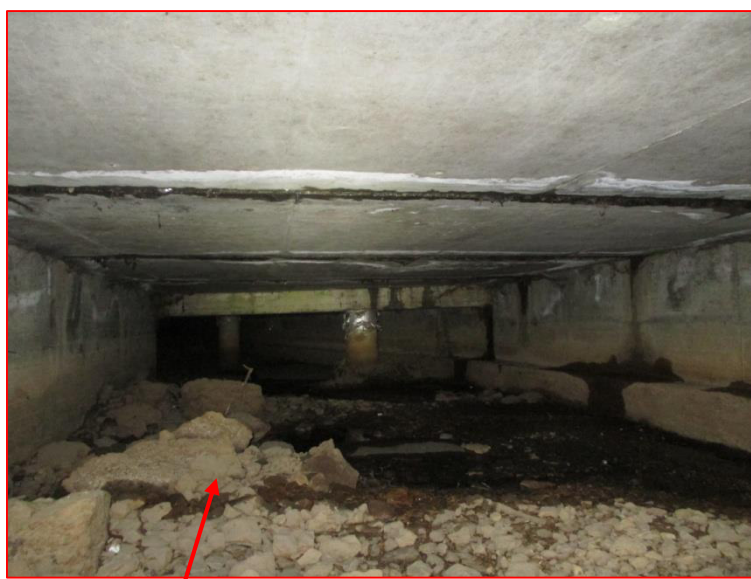
Présence de quelques blocs et cailloux dans le fond.

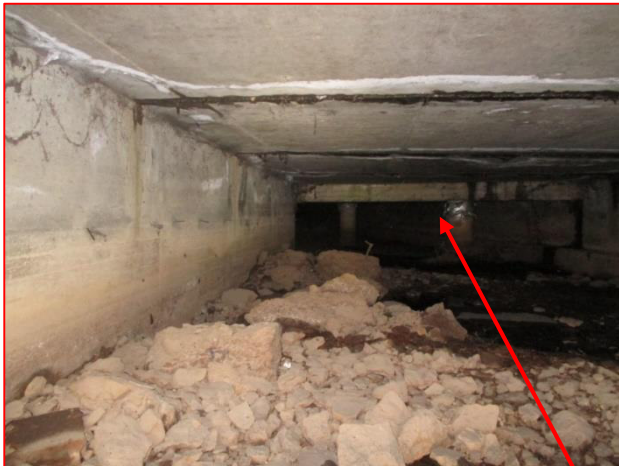
A environ 9 m on observe une poutre de 10 cm de retombée et 20 cm de largeur avec un appui circulaire intermédiaire.

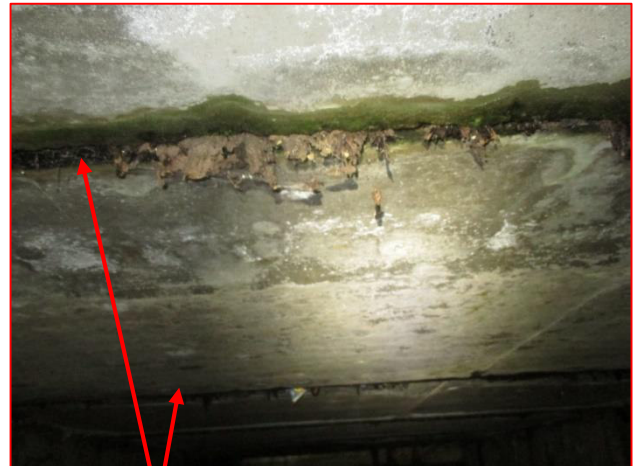
Joint très humide avec infiltration de déchets par les joints.

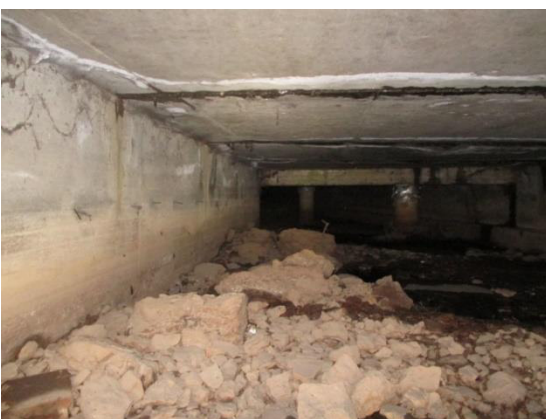
A gauche : pas de débord visible.

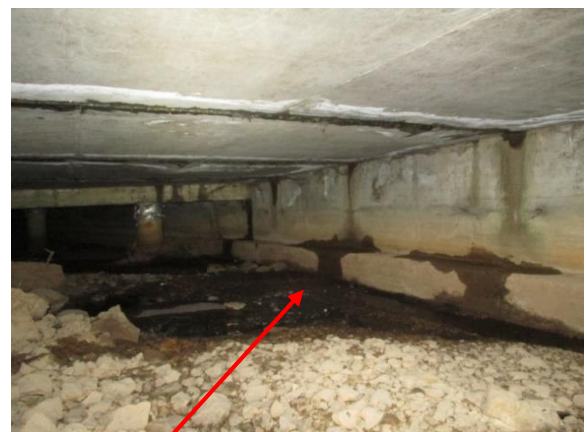
A droite : débord de quelques centimètres.

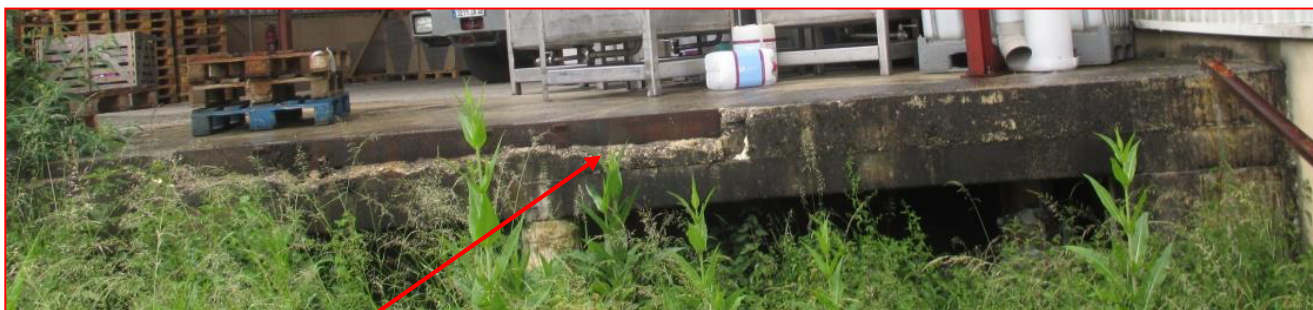
Une plaque métallique avec accroche est placée dans une encoche au bord de la dalle.

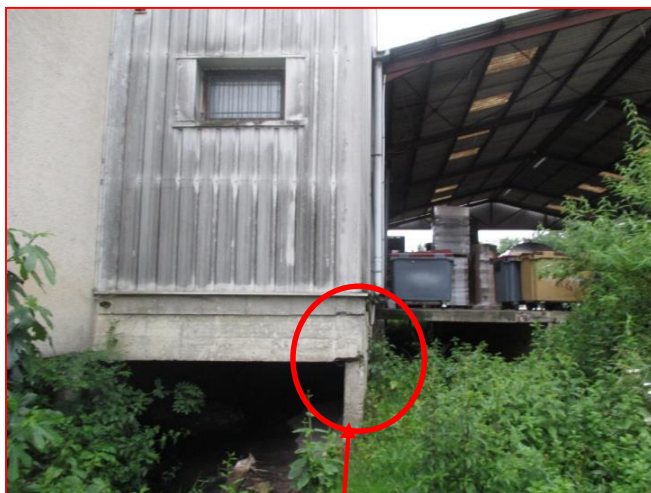
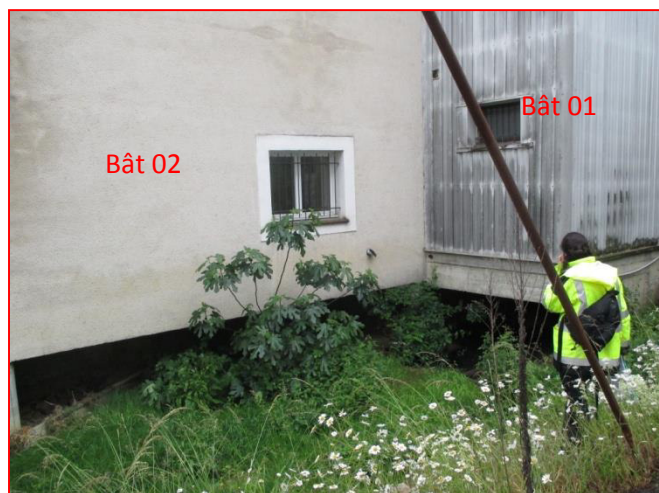
Au niveau de l'appui de la poutre, le béton est effrité ponctuellement avec un ferrailage apparent.

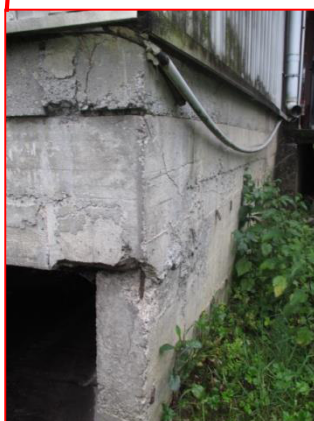
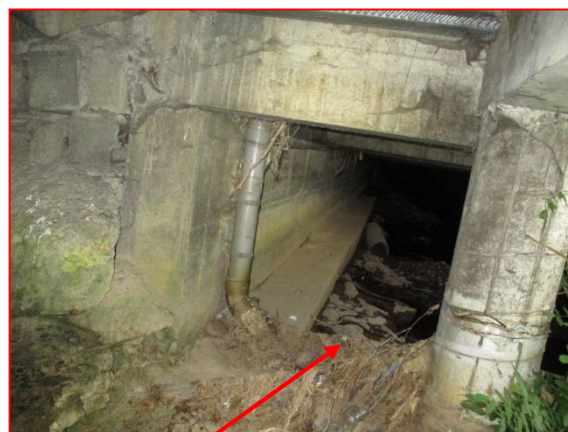
Accumulation de déchets au pied de la descente d'eau.

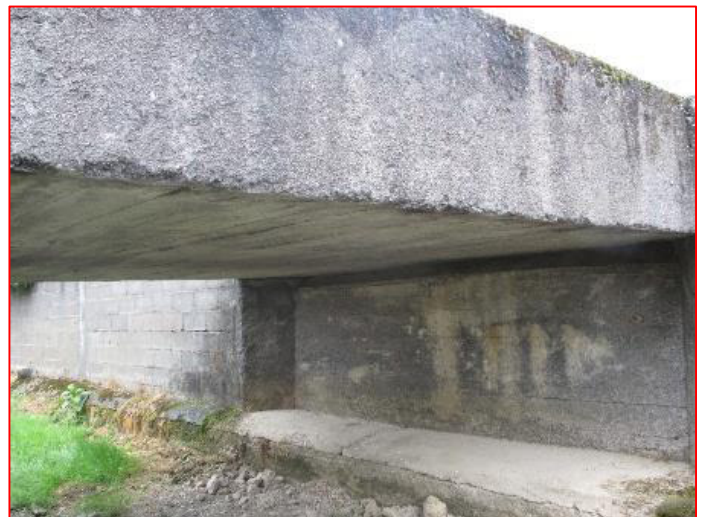
On observe ce qui semble être une canalisation protégée par du béton qui file au droit du piedroit.

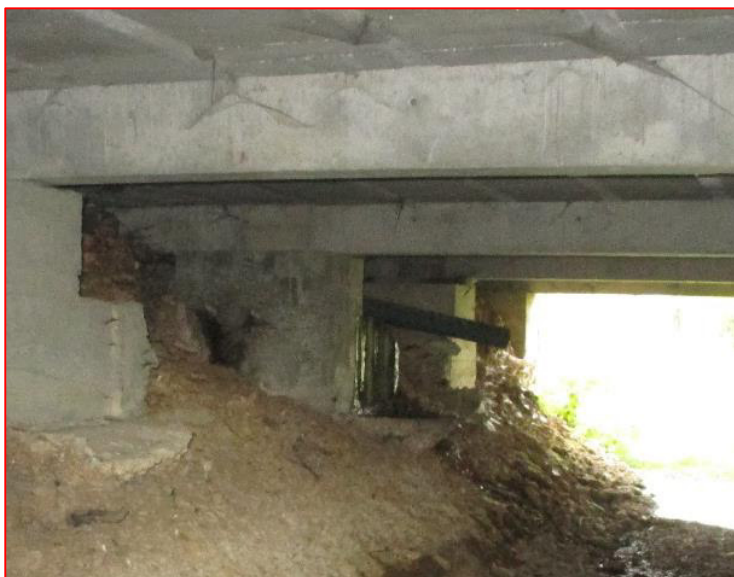
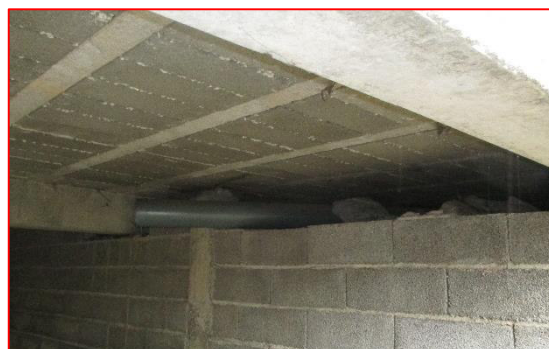
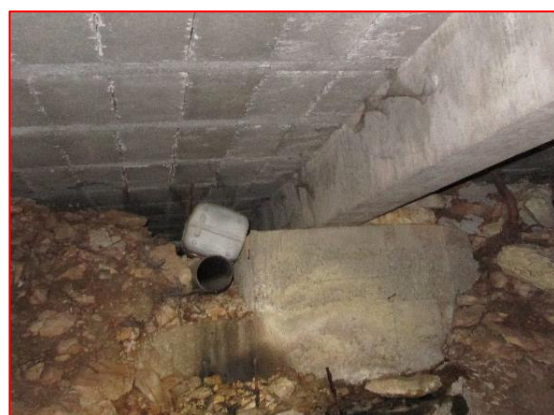
Canalisation cassée. Elle fuit sur le plot de fondation, un phénomène **qui pourra créer des désordres au niveau de la fondation et par conséquent des désordres dans la structure du bâtiment.**

Une canalisation qui ne ressort pas assez, afin d'éviter de couler sur la fondation.

On observe un petit vide sous le plot béton (affouillement), apparu probablement suite à une fuite du tuyau.

Il est recommandé de réparer les réseaux fuyards afin d'éviter d'éventuels désordres sur les fondations du bâtiment.

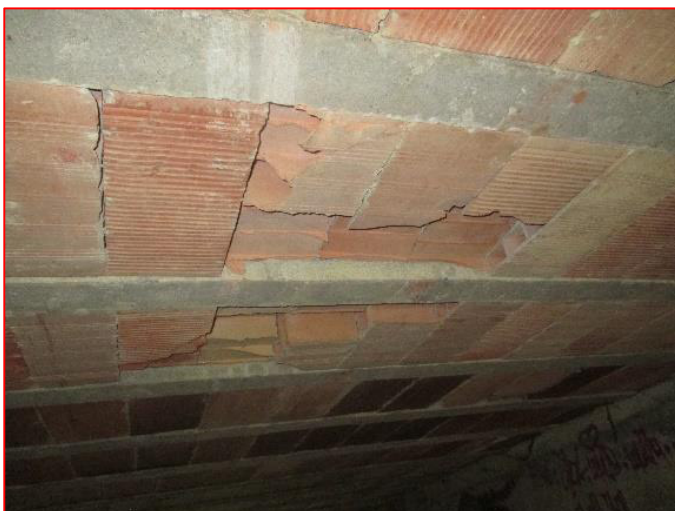
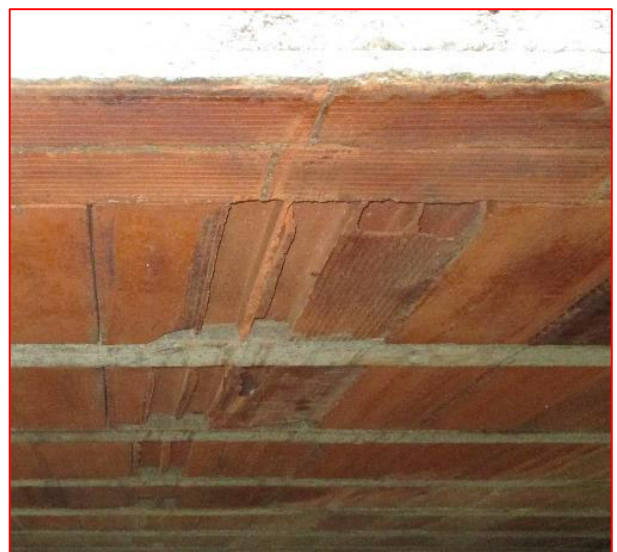
- On observe quelques briques rouges cassées. Dans l'état actuelle ça n'endommage pas l'ouvrage cependant, il est préférable de connaître l'origine de ce désordre (elles sont cassés volontairement ou naturellement ?)

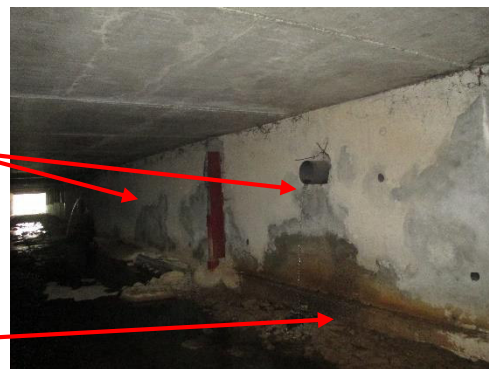
Affouillement sous la canalisation.

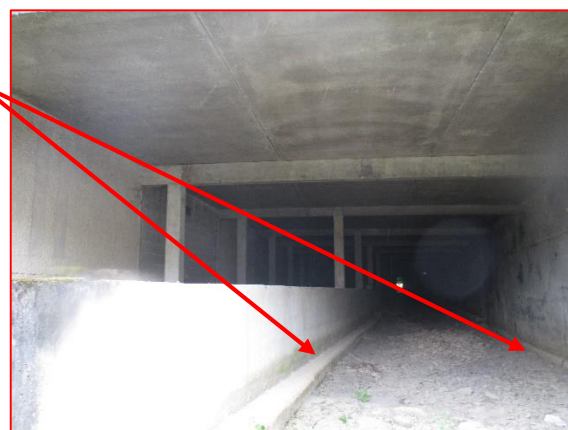
Accumulation de déchets à la sortie de l'ouvrage.

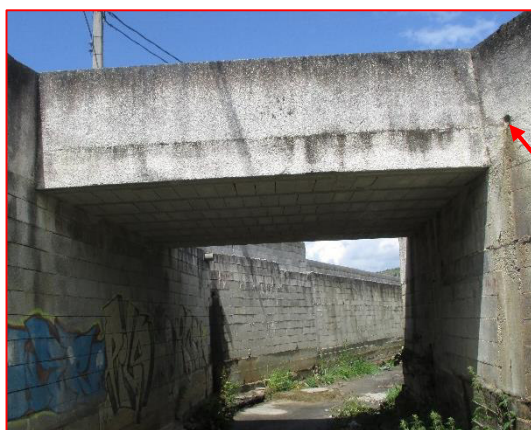
Sortie d'eau

Présence de plusieurs sorties d'eau dans le mur en parpaing.

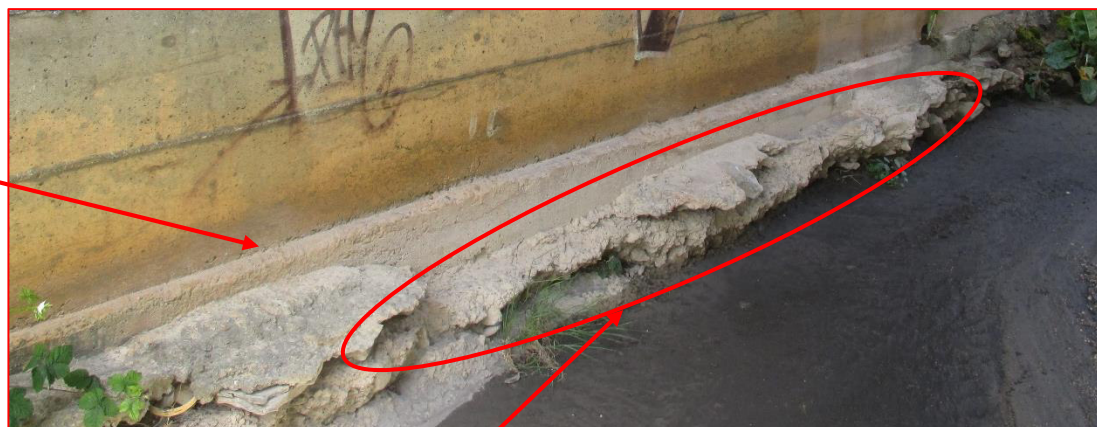
Débord  
d'environ  
5 cm.

Affouillement.

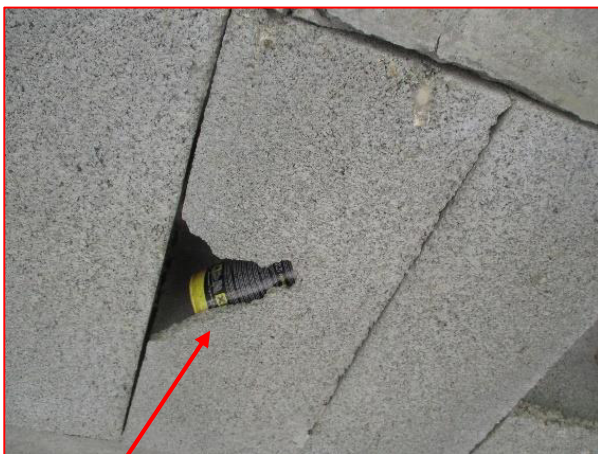
Présence de déchets dans l'une des pièces hourdis.

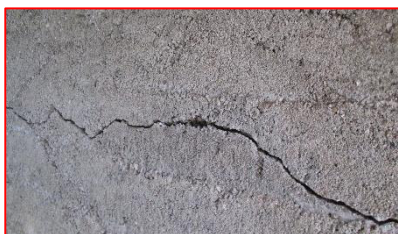
Importante fissure qui longe le mur. L'ouverture est de l'ordre du demi-centimètre, voir du centimètre, ponctuellement.

Cette fissure indique que le mur travail en flexion, il est recommandé de poser des témoins afin de vérifier si la fissure augmente ou pas et donc voir si ça nécessite une reprise du mur ou pas.

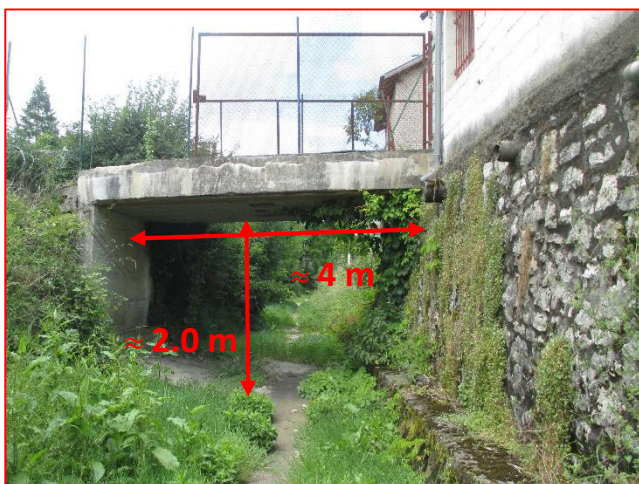
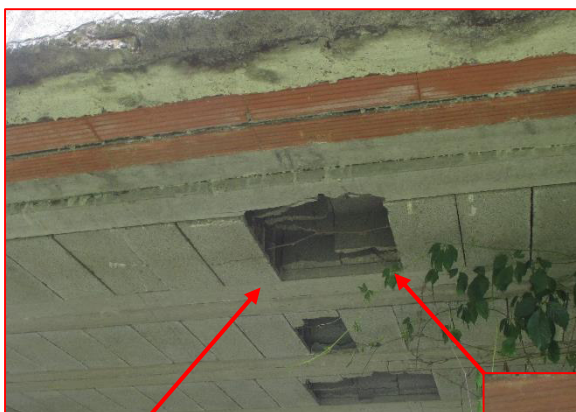
Quelques pièces d'hourdis sont cassées et ponctuellement on observe sur une poutrelle du béton effrité ce qui pourrait fragiliser ponctuellement la poutrelle.

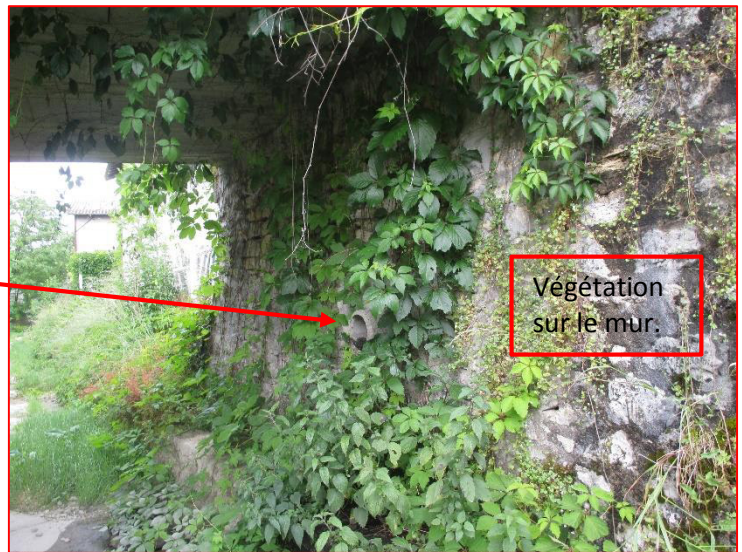
Végétation  
sur le mur.

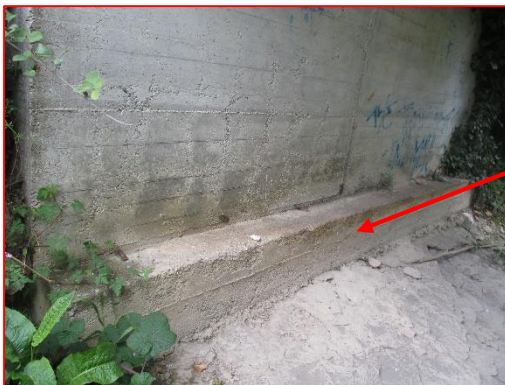
Débord.

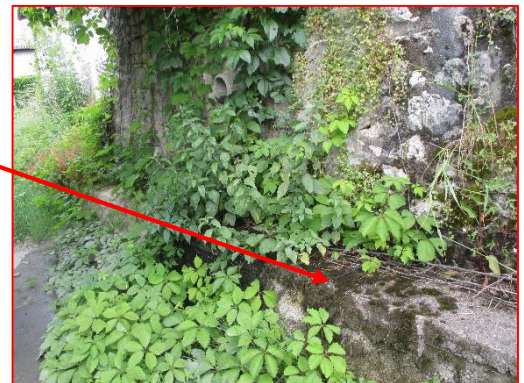
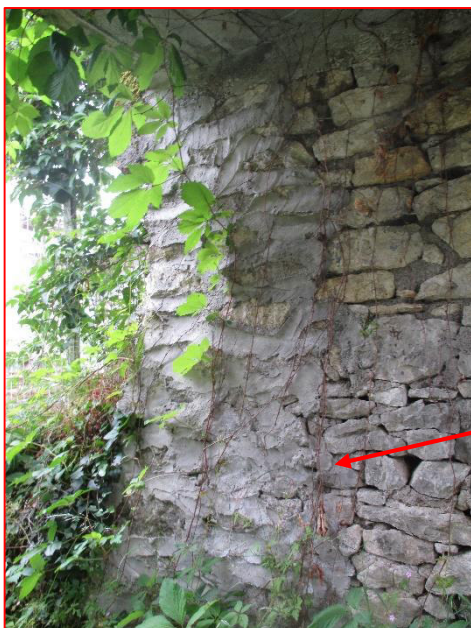
Une partie du mur en  
pierre a été jointoyée.

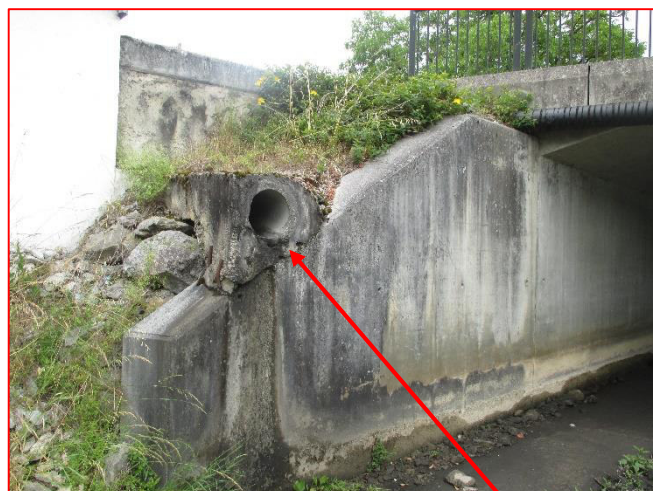
Canalisation  $\varnothing 300$ .

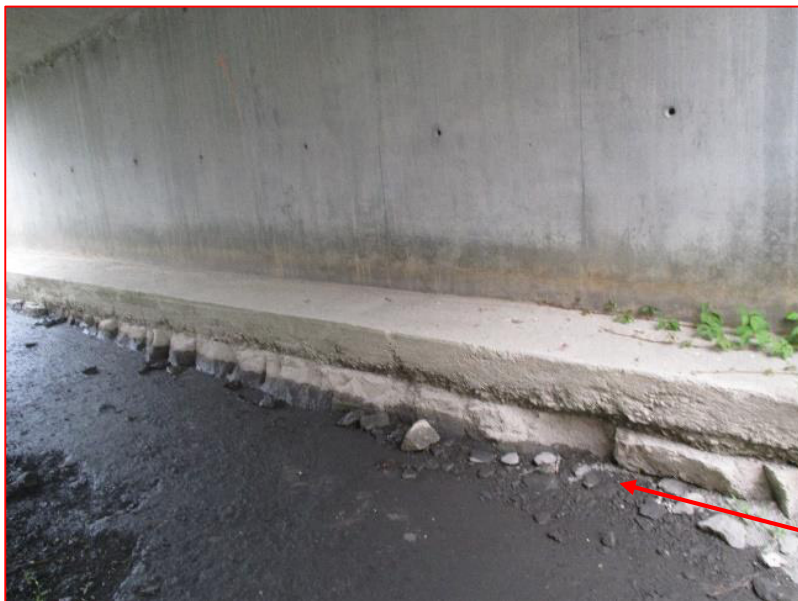
Débord rive droite que l'on retrouve seulement d'un côté de l'ouvrage.

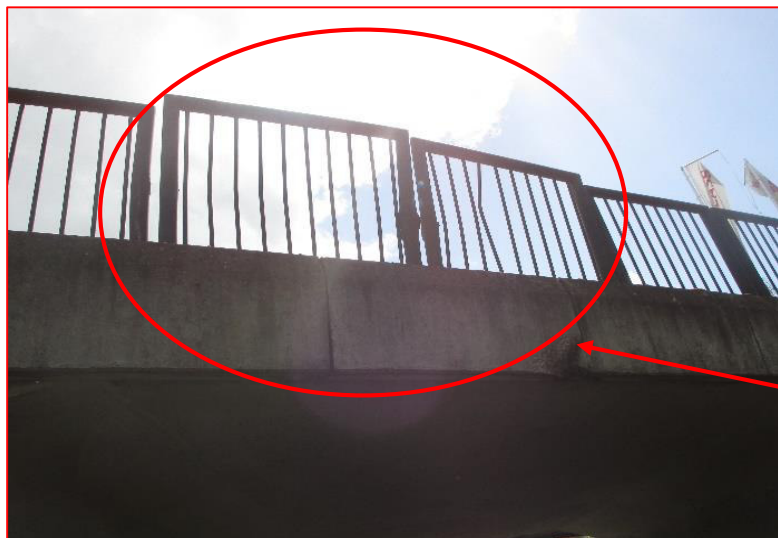
Le garde-corps métallique au-dessus de l'ouvrage **est déformé**, probablement suite à un choc de véhicule.

**Il est conseillé de le remplacer pour la sécurité des usagers.**

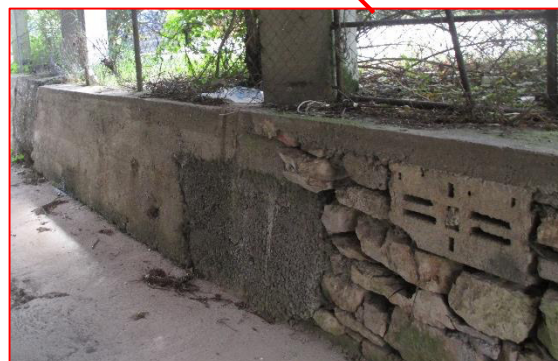
Muret en sous bassement en pierre sur une partie et en béton sur l'autre. **On observe quelques vides entre les blocs de pierre.**

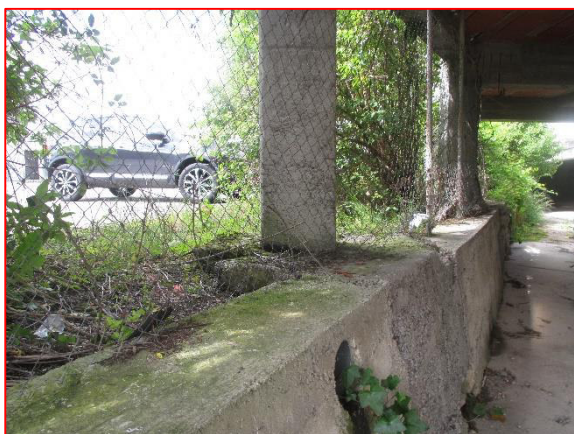
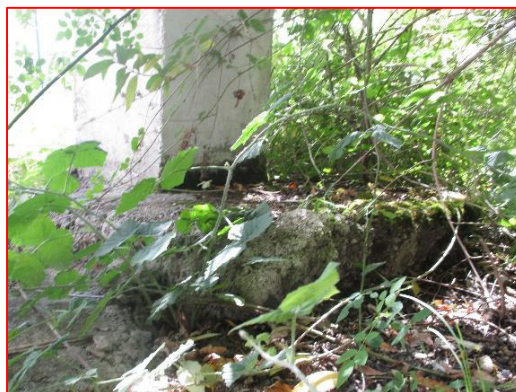
Les semelles des poteaux en rive gauche sont visibles sur environ 10 cm.

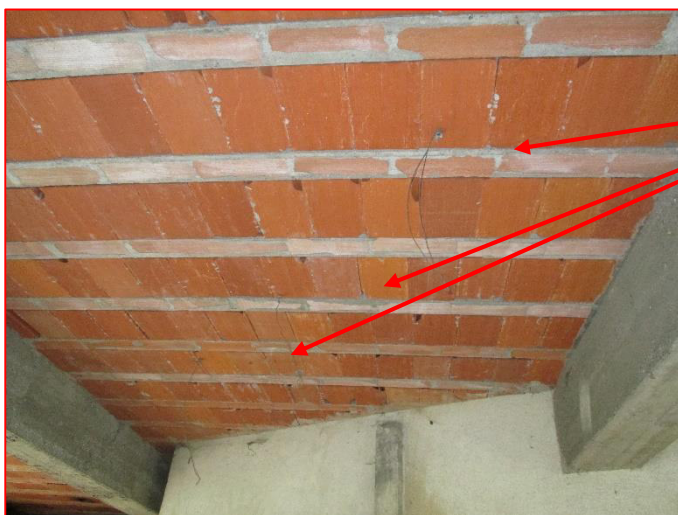
Présence de quelques accroches.

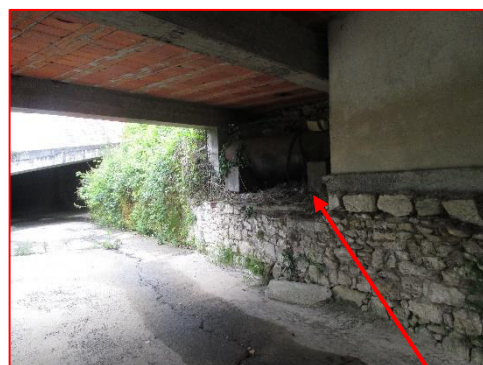
Décroché en rive droite.

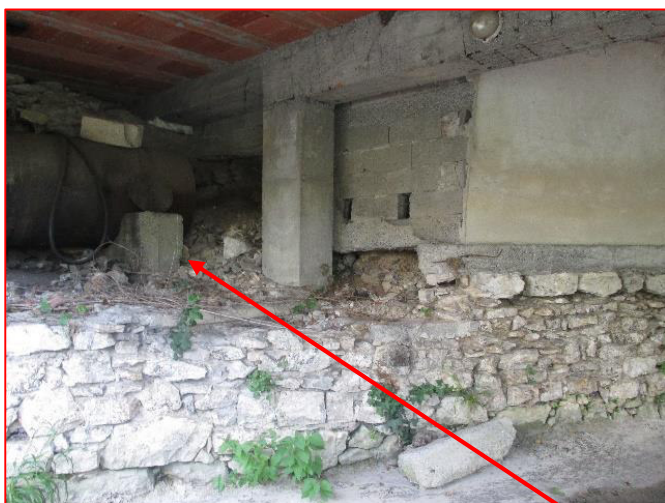
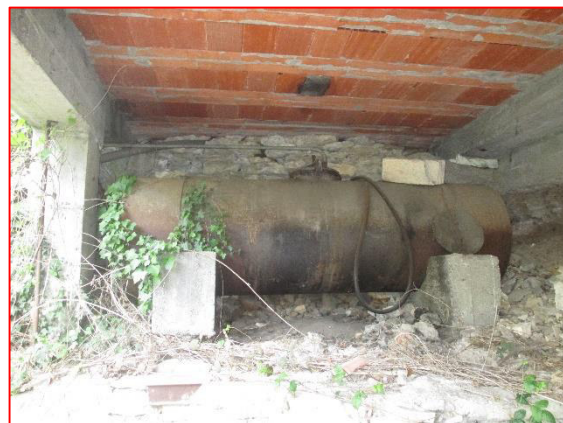
Présence d'une citerne dans le décroché.

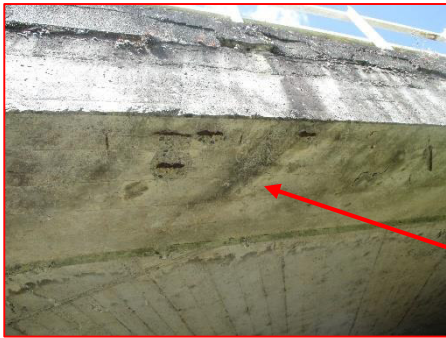
Quelques aciers apparents dans la poutre.

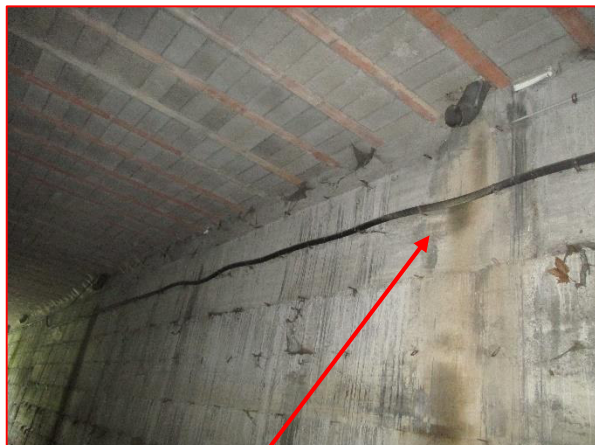
Fourreaux.

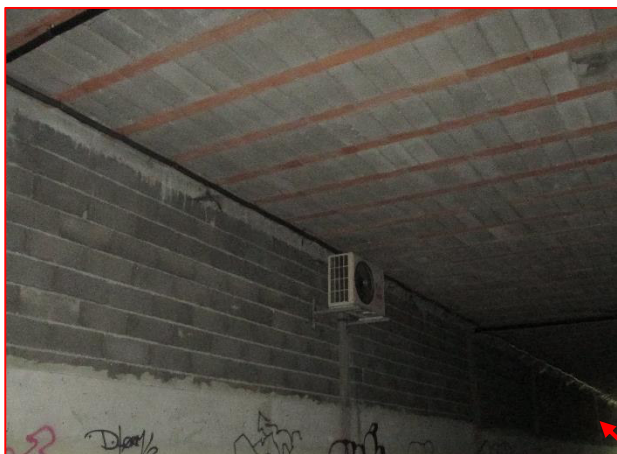
Plusieurs moteurs de climatiseur sont accrochés sur les murs.

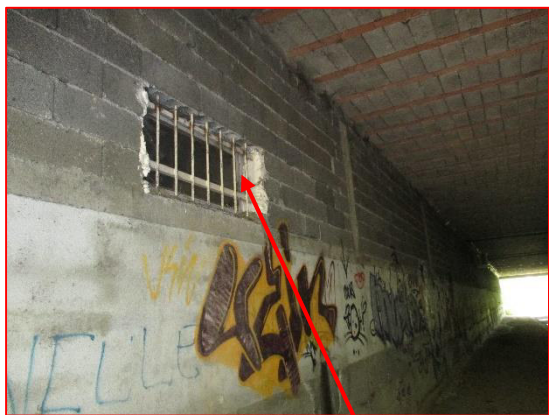
Ouverture de 1.50 m sur 0.80 m.

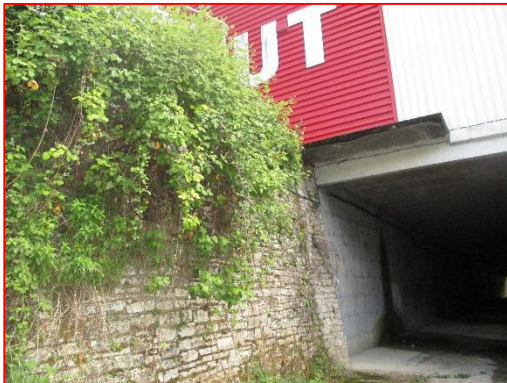
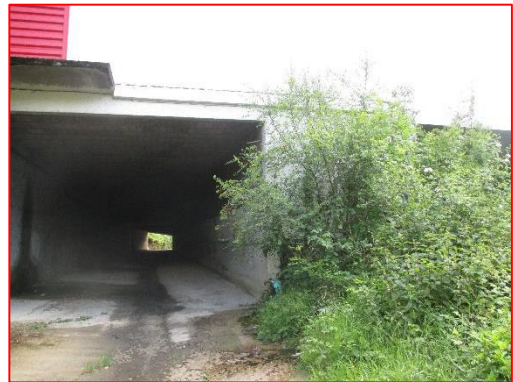
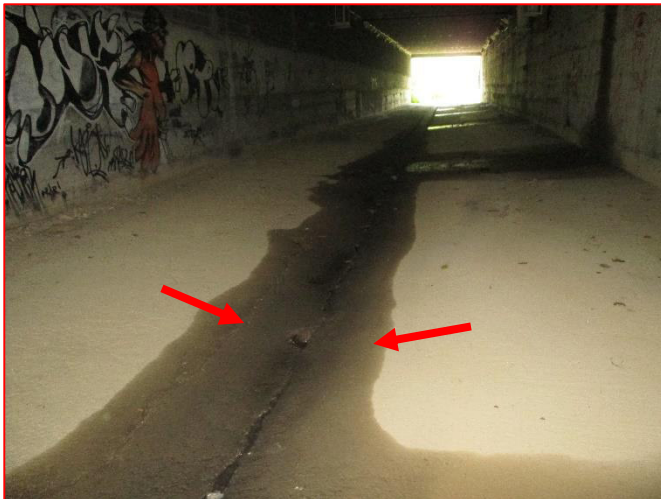
**Double pente de la dalle sur le lit de la rivière.**

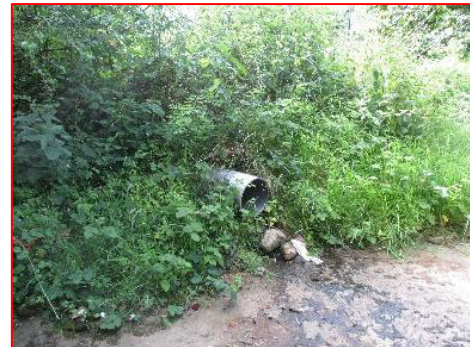
**Evacuation en rive gauche.**

Ouvrage en bon état de service.
