SYSTEMES D'ENDIGUEMENT DANS L'AGGLOMERATION  
CAENNAISE

Rapport d'étude de dangers

CAEN-PRAIRIE

Rapport n° : 20F-201-RP-3

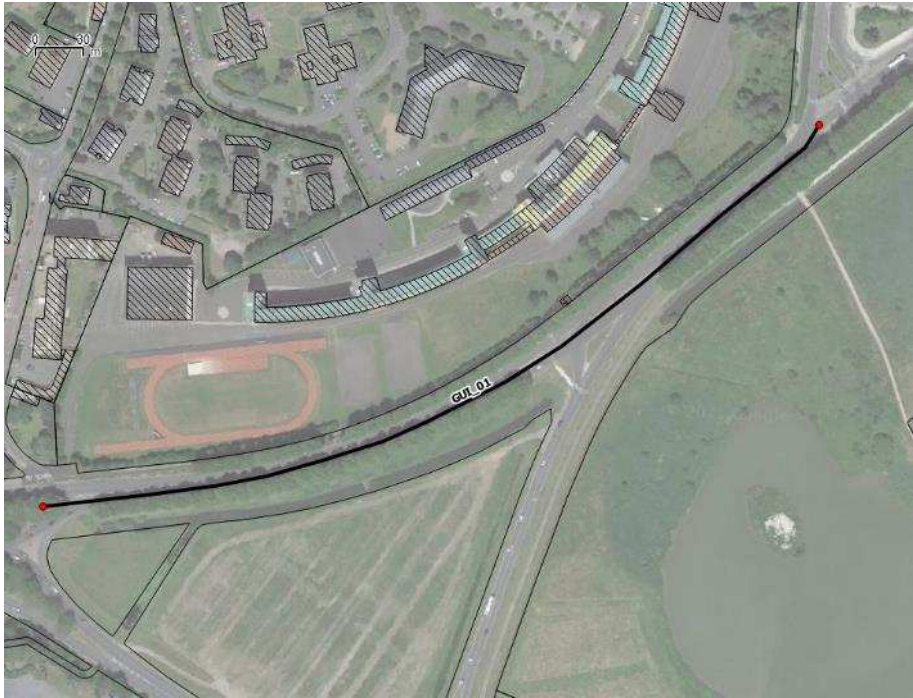
| Boulevard Y. Guillou – sous-tronçon 1 | |

| Etat général | <p>Bon état général (VTA, ISL 2021)</p> |

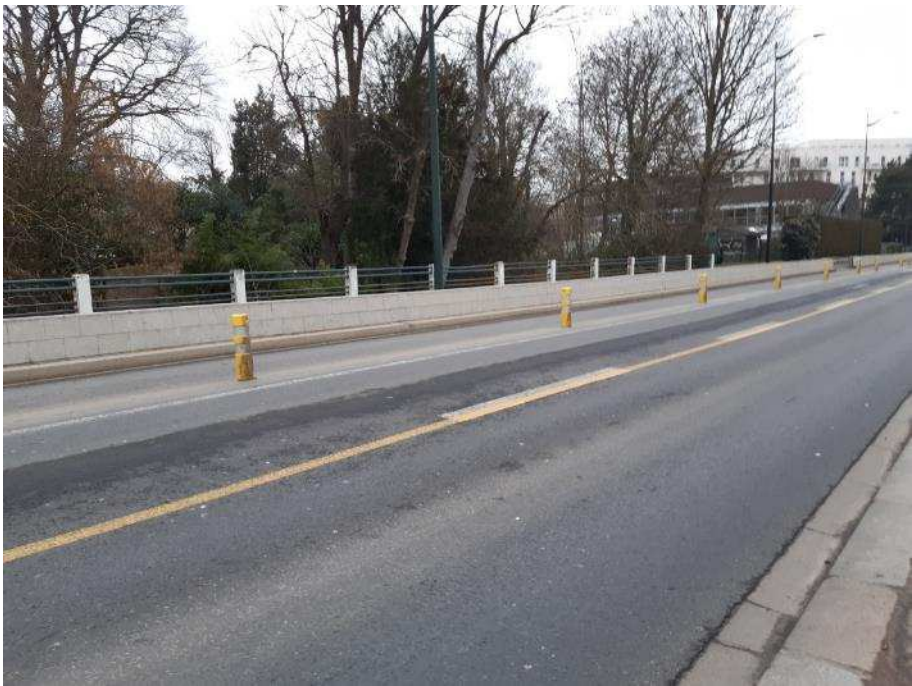
### Boulevard Y. Guillou – sous-tronçon 5

| Etat général | Etat général correct (VTA, ISL 2021) |

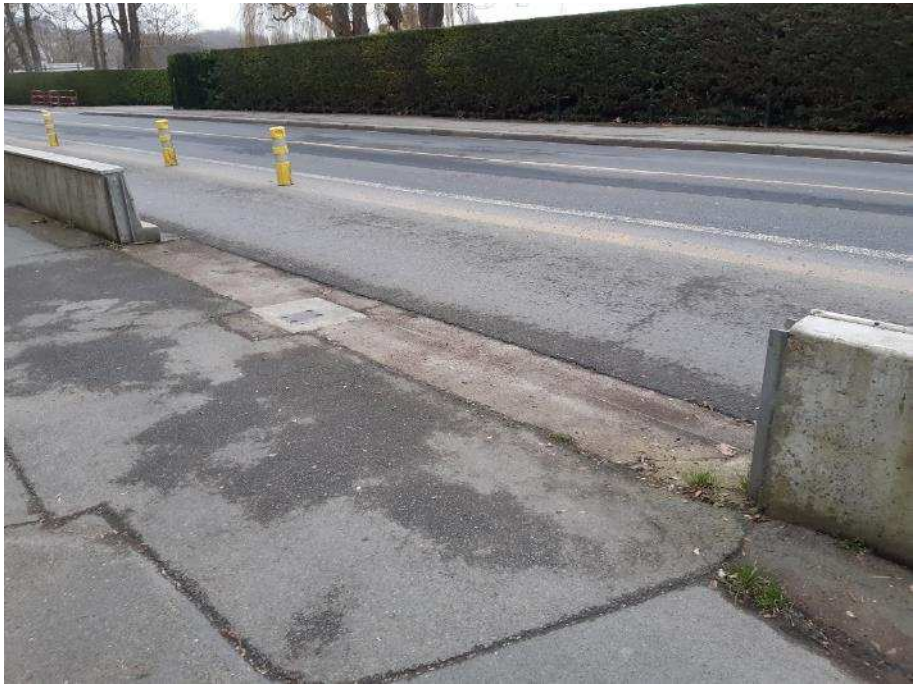
| Boulevard Y. Guillou – sous-tronçon 6 | |

| Etat général | Etat général correct (VTA, ISL 2021) |

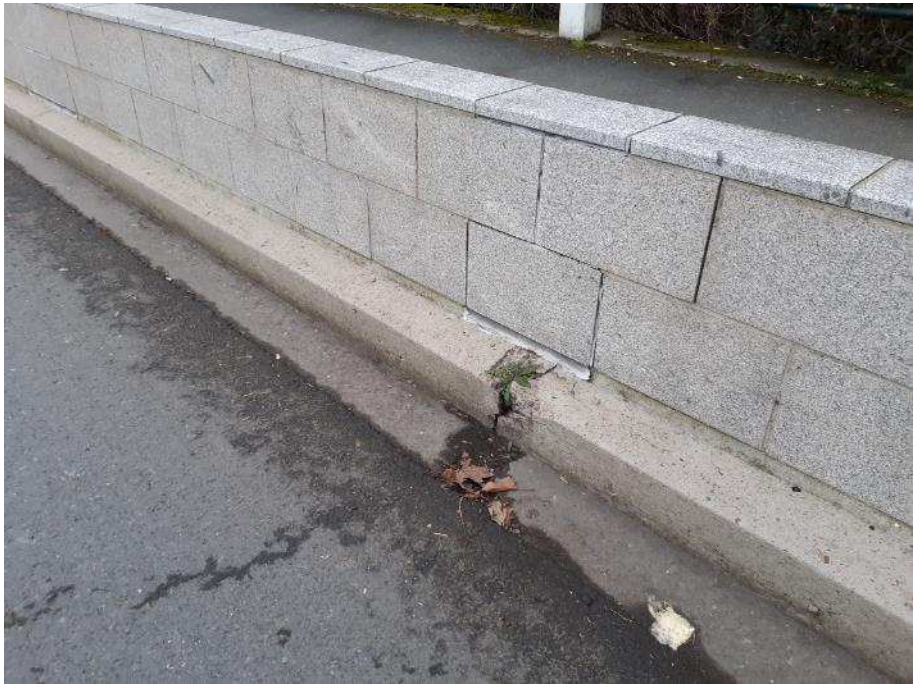
| Boulevard Y. Guillou – sous-tronçon 7 | |

| Etat général | Etat général correct (VTA, ISL 2021) |

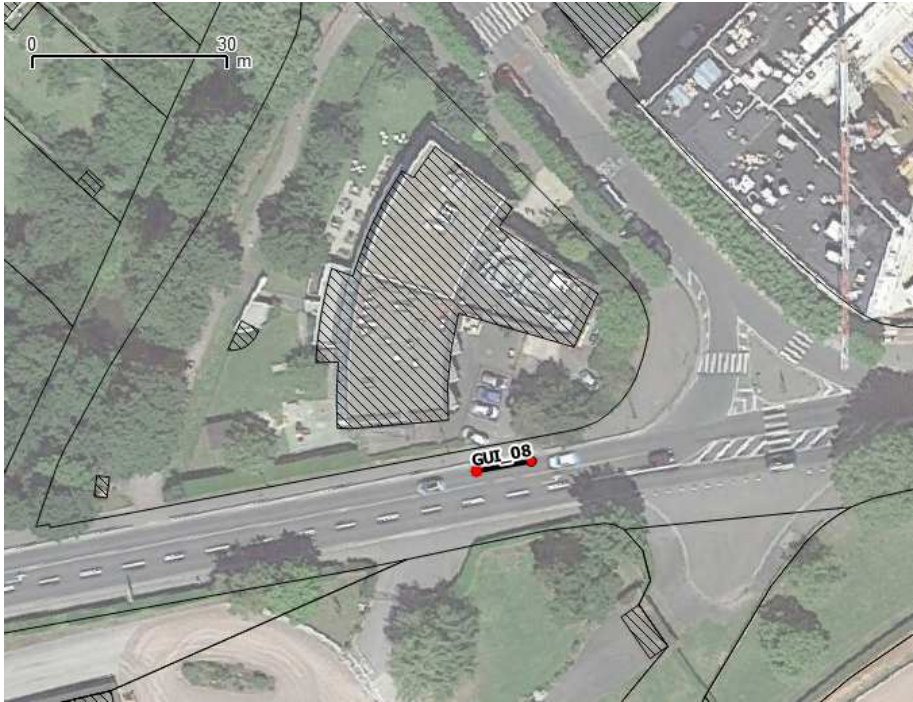
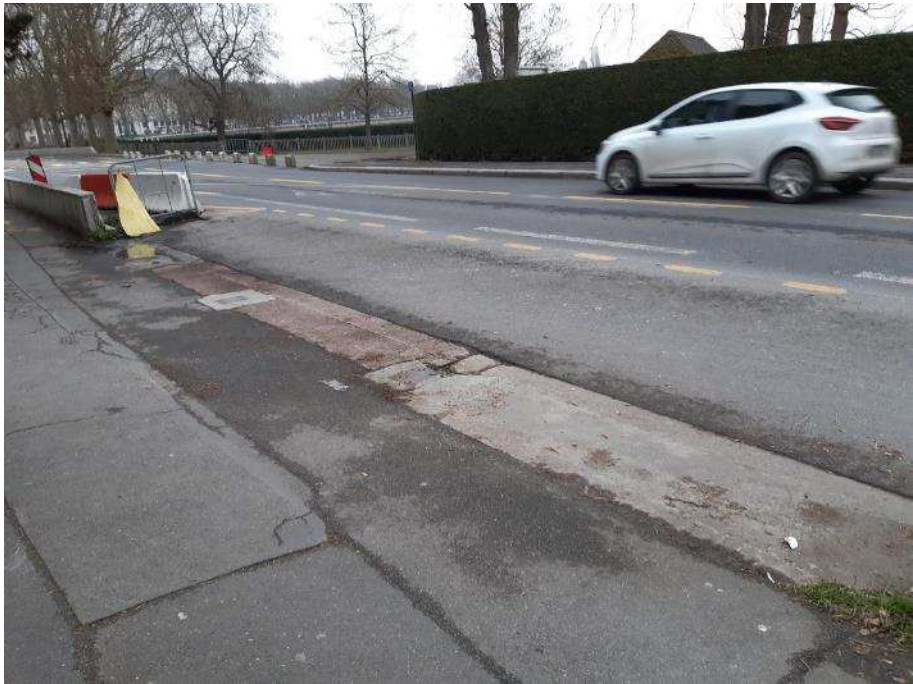
| Boulevard Y. Guillou – sous-tronçon 8 | |

| Etat général | Etat général correct (VTA, ISL 2021) |

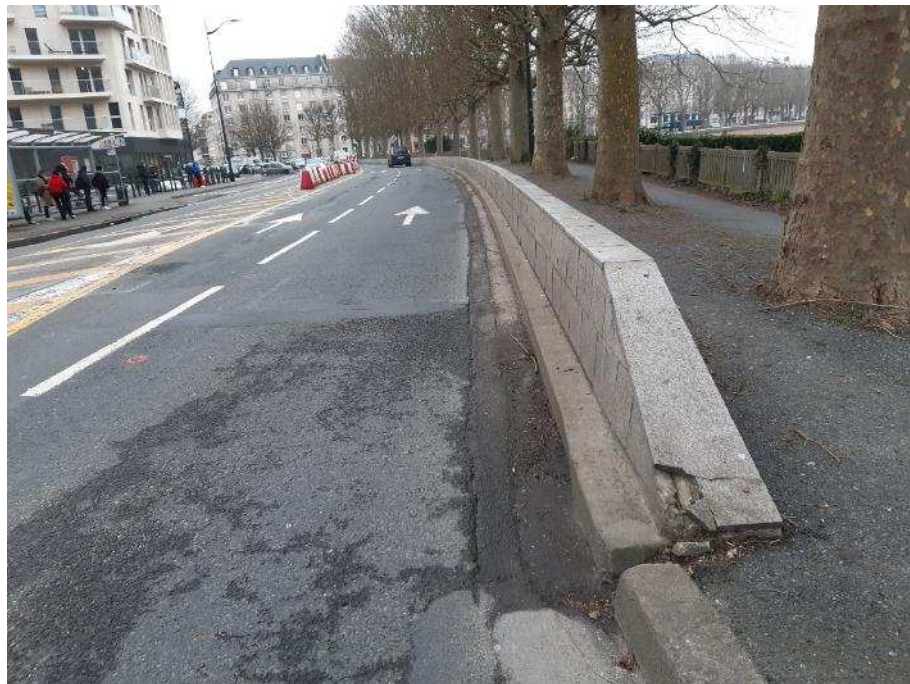
**Boulevard A. Briand – sous-tronçon 2**

| Etat général | Etat général correct (VTA, ISL 2021) |

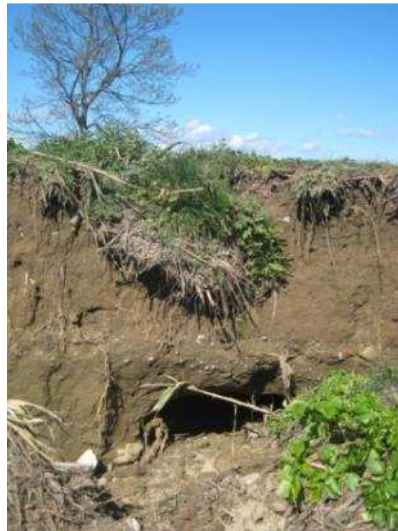
**Figure 6-13 : Dignes de l'Agly – Erosion de talus et débouché du fontis (source : ISL)**

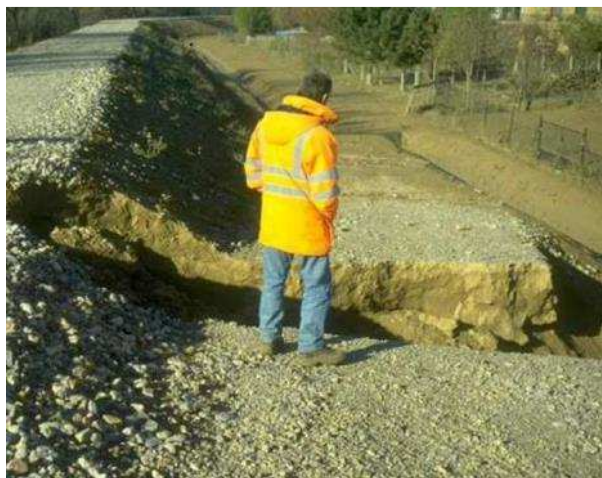
**Figure 6-14 : Renard le long d'une conduite sur la digue de Cuxac-d'Aude lors de la crue de novembre 1999 (source :IRSTEA), ayant occasionné un écoulement de plusieurs centaines de litres secondes à travers la digue - brèche en cours de formation**

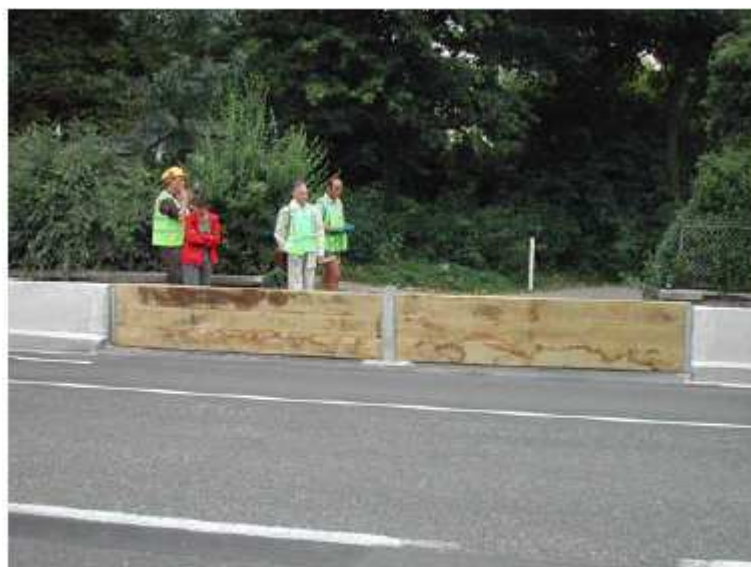
Brèche B-9

Les rainures sont en état correct. La platine pour la fixation du potelet central est également en état correct.

Figure 7-13 : photo du montage de la protection amovible lors de l'essai de juillet 2005.

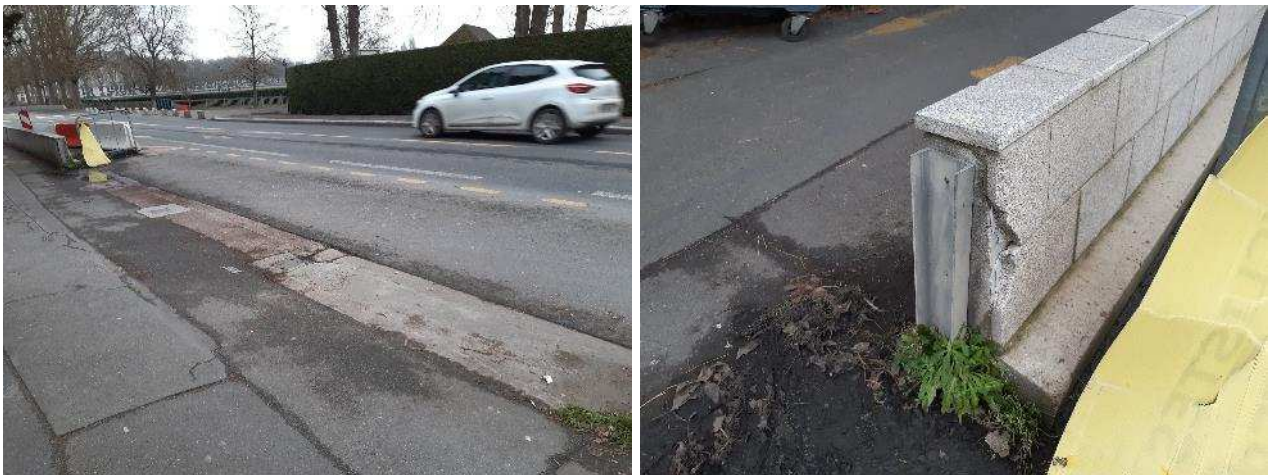
Figure 7-20 : vues d'ensemble.

Les rainures sont en état correct. Les trois platines pour la fixation des potelets sont également en état correct. Des mouvements de terrain sont observés du fait du passage des véhicules.

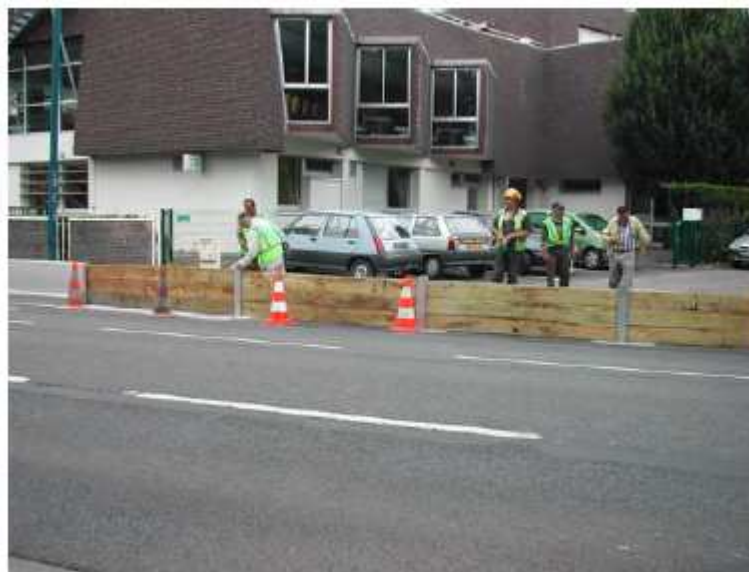
Brèche B-8 (rallongée)

Figure 7-21 : photo du montage de la protection amovible lors de l'essai de juillet 2005.

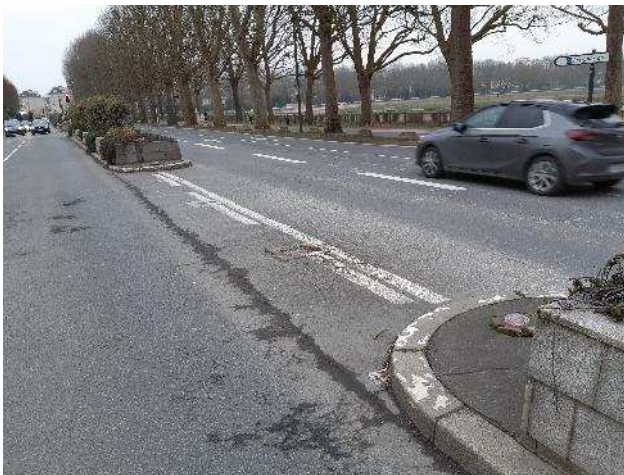
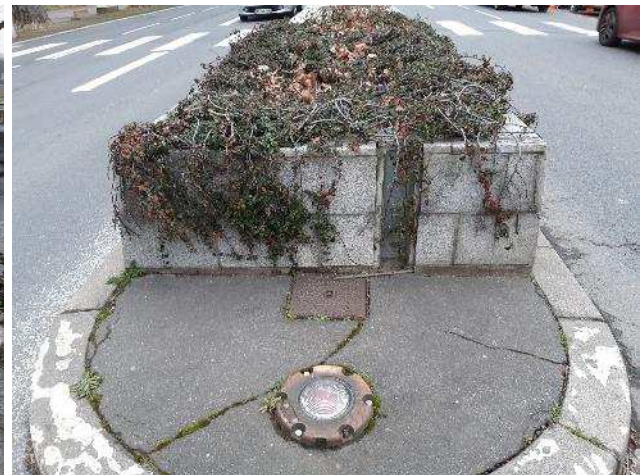
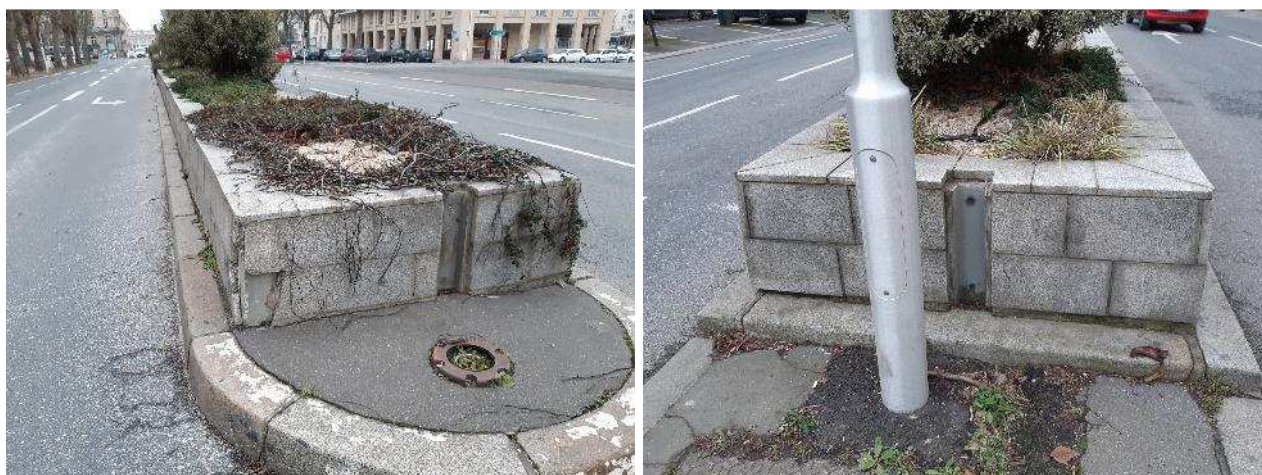
Figure 7-40 : vues des protections.

Les jardinières sont dans l'ensemble en bon état apparent.

Les rainures pour la mise en place des batardeaux sont en bon état apparent. De la végétation se développe et peut gêner la mise en place des madriers.

Les platines pour la fixation des potelets sont également en état correct. Des mouvements de terrain sont observés du fait du passage des véhicules.

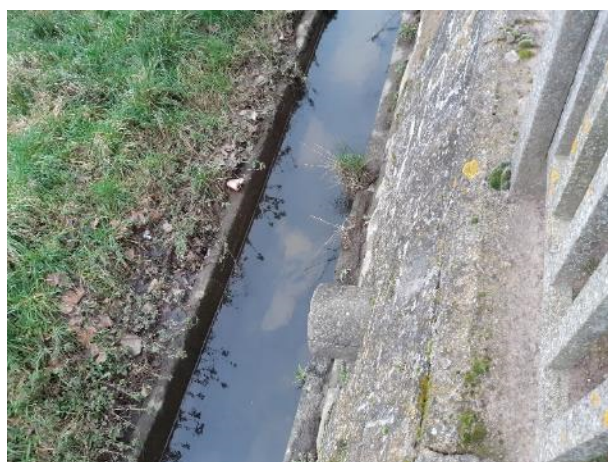
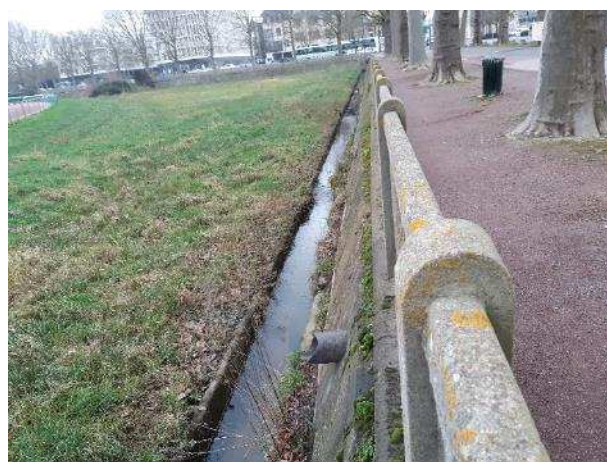
**Figure 7-49 : Ouvrages traversants relevés sur le Cours De Gaulle**

Deux ouvrages traversants ont été identifiés le long du cours de Gaulle. Il s'agit d'émissaires pluviaux non munis de clapets anti-retour.
